# PREVENTIVE MAINTENANCE

SENOIOR REHABILITATION CENTERS AND CARE-URU

ชื่อ.....ศูนย์เวชศาสตร์ฟื้นฟูและดูแลผู้สูงอายุ.....

15.2 ช่วงวันที่ตรวจสอบครั้งนี้ วันที่ 24-25 สิงหาคม 2566

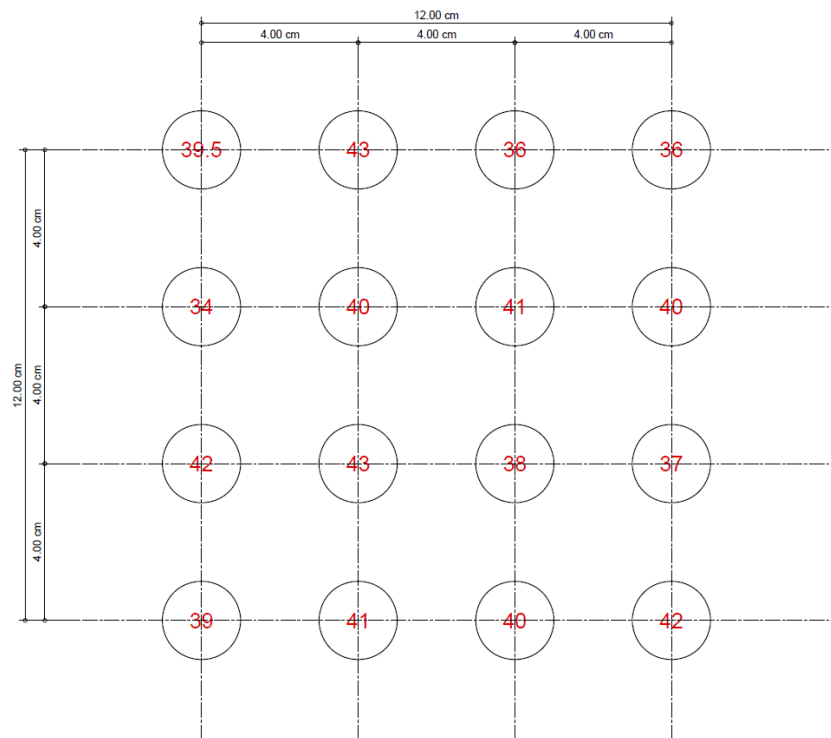
จุดที่ 1  
ตอม่อ แนวที่ 1

ค่าเฉลี่ย = 39.47

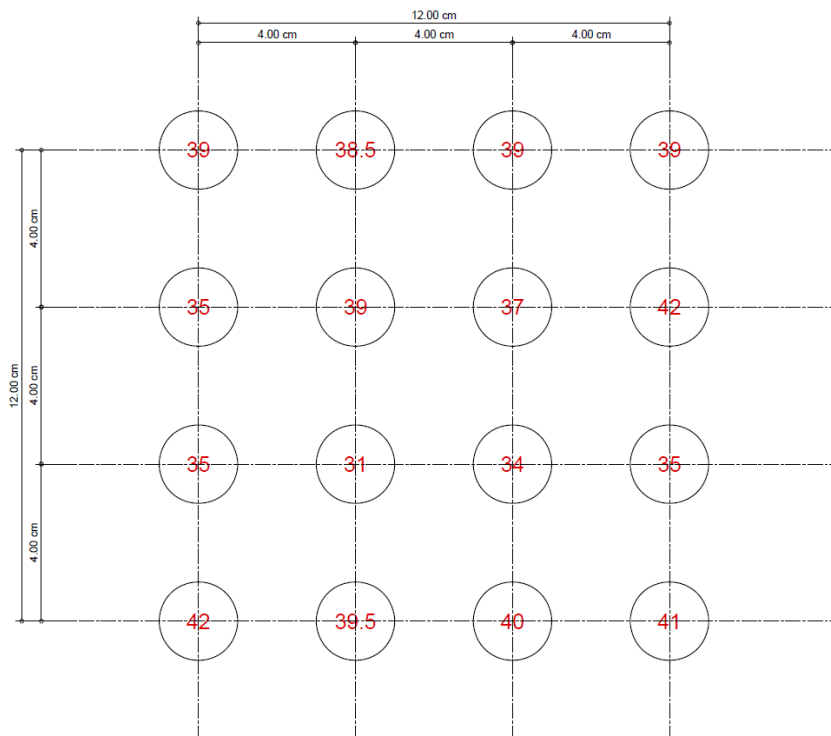
จุดที่ 2  
ตำแหน่ง Dorp หัวเสา  
หลังห้อง X-RAY

ค่าเฉลี่ย = 37.88

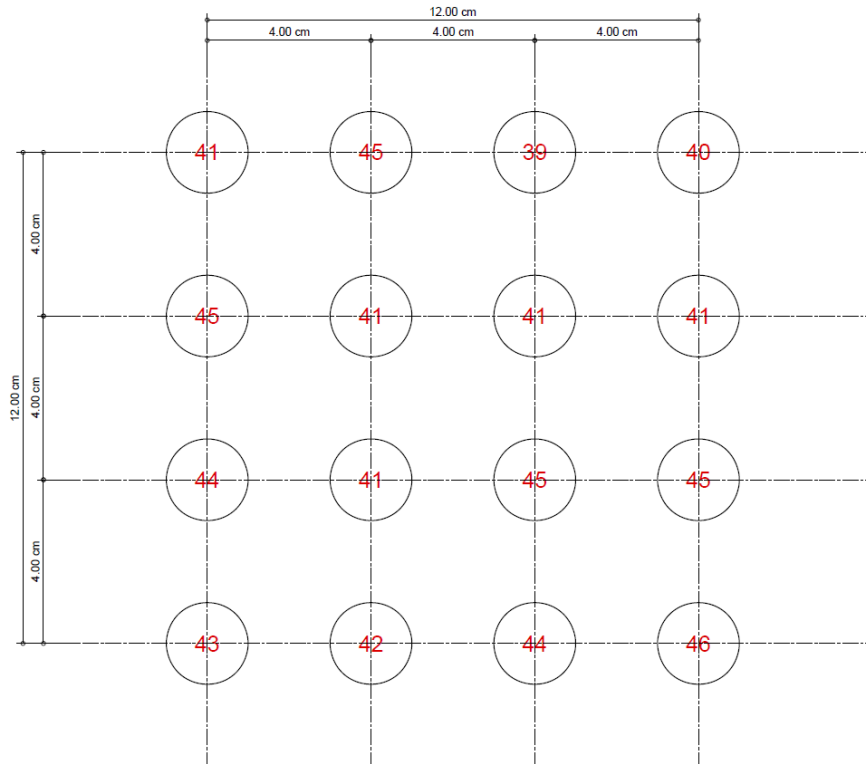
จุดที่ 3  
ตำแหน่งคานรับโครงสร้าง

ค่าเฉลี่ย = 42.69

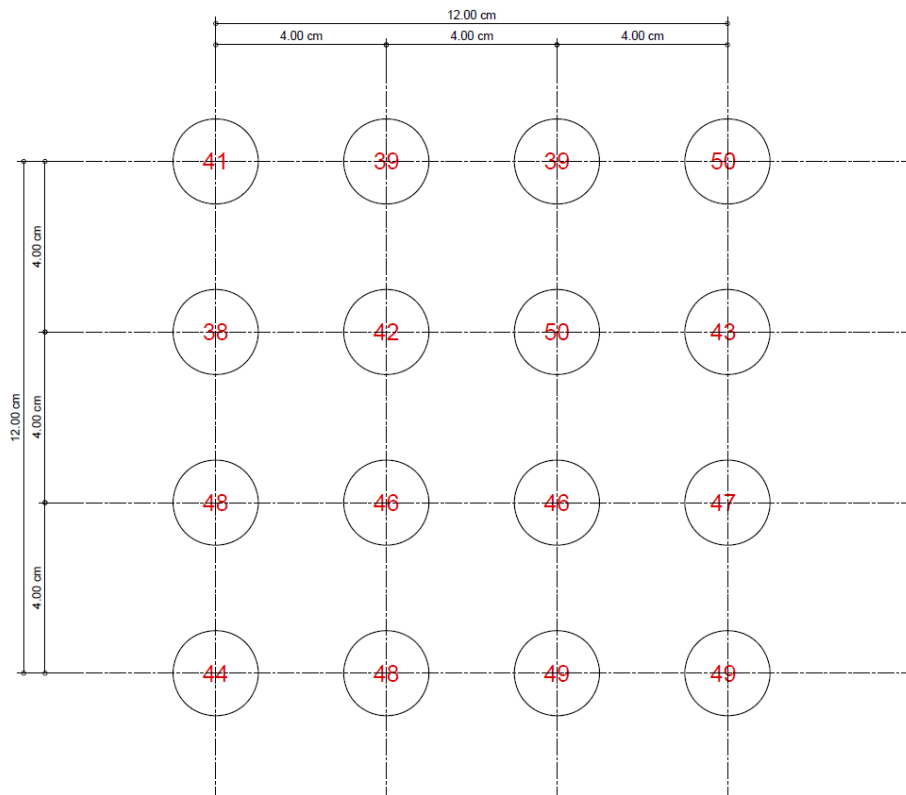
จุดที่ 4  
ตำแหน่งแนวเสารับ Lift ใหม่  
(ด้านหน้า)

ค่าเฉลี่ย = 44.93

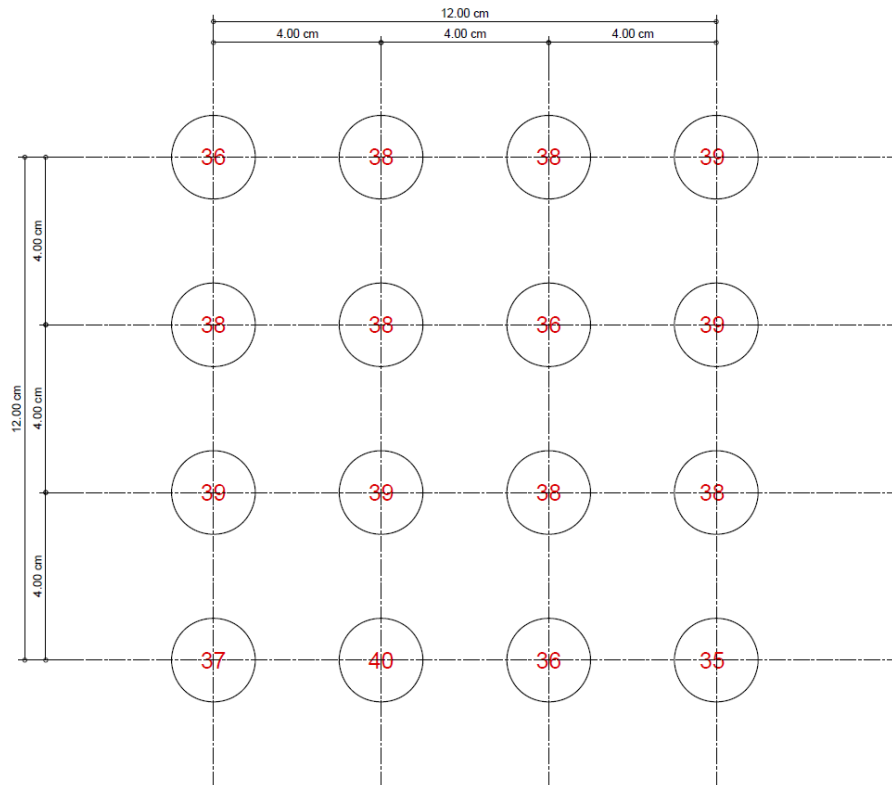
จุดที่ 5  
ตำแหน่งแนวเสารับบันได  
ข้างหลัง Booster Pump

ค่าเฉลี่ย = 37.75

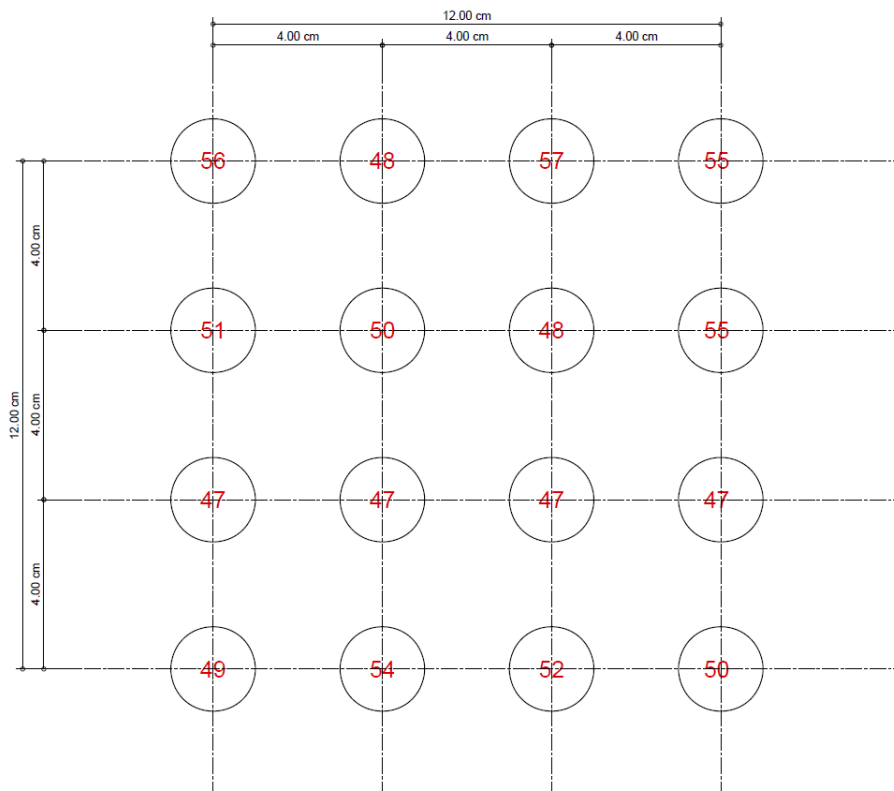
จุดที่ 6  
Concrete รั้วพื้นชั้นที่ 1  
ข้างหลัง Booster Pump

ค่าเฉลี่ย = 50.81

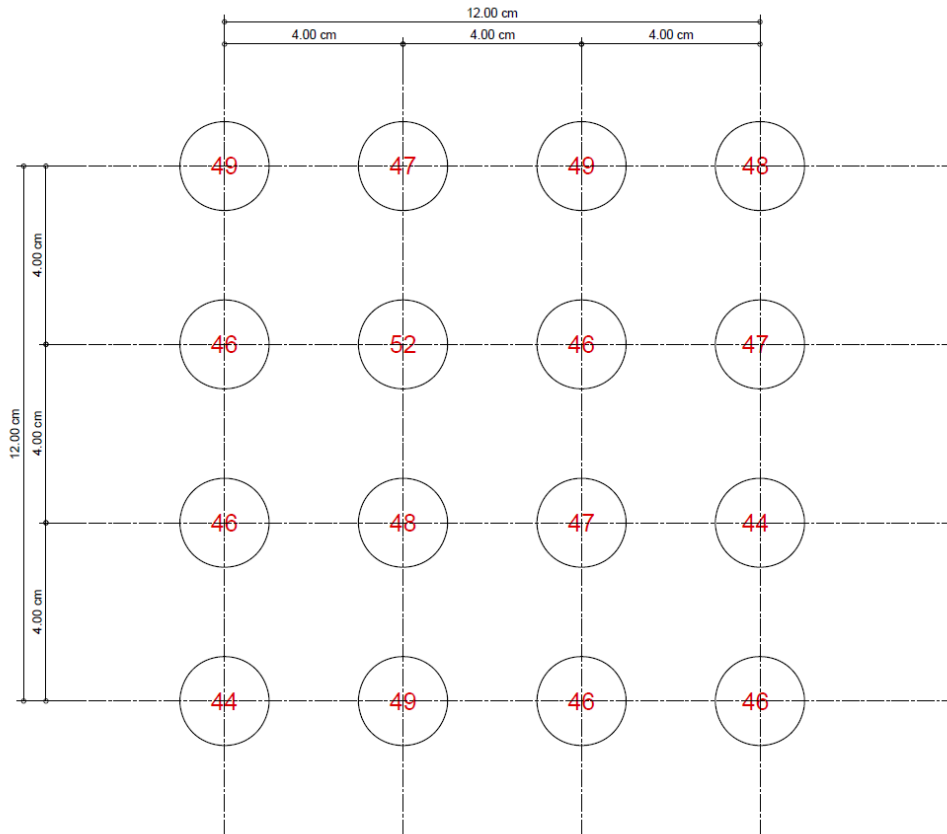
จุดที่ 7  
ใต้พื้นฐานพักบันได  
ทางขึ้น ชั้นที่ 1

ค่าเฉลี่ย = 47.12

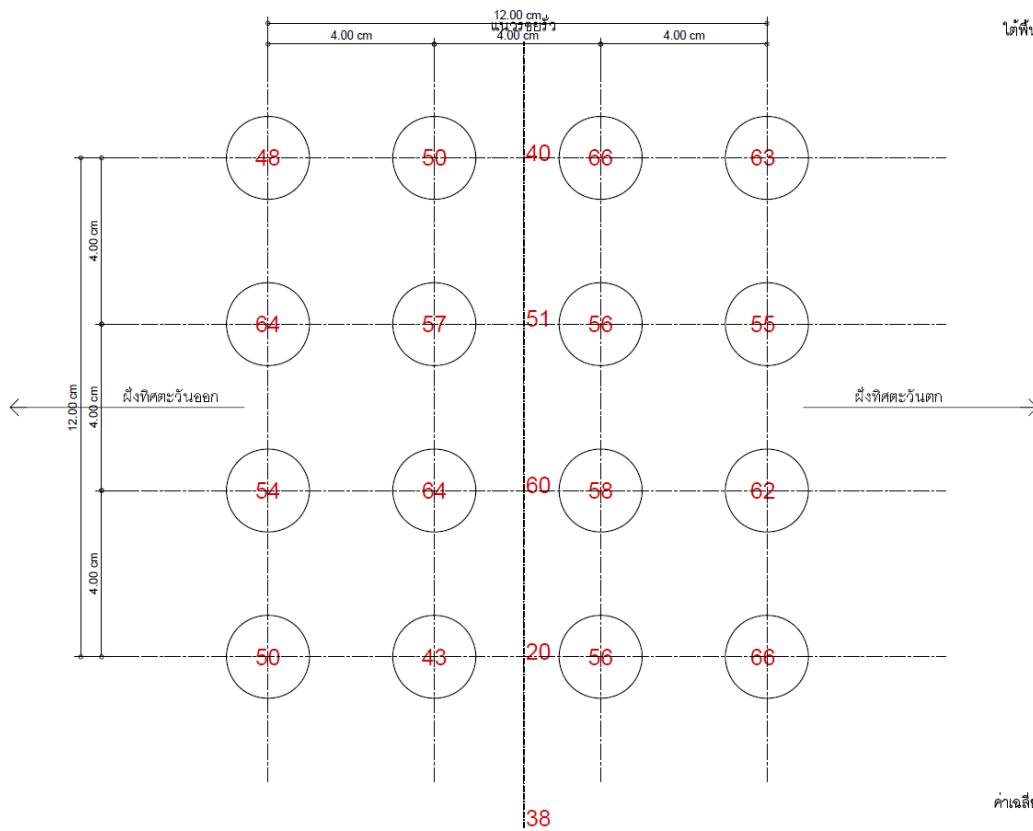
จุดที่ 8  
ใต้พื้นดาดฟ้าฝั่งโคม  
ด้านหน้า

ค่าเฉลี่ย = 57.00

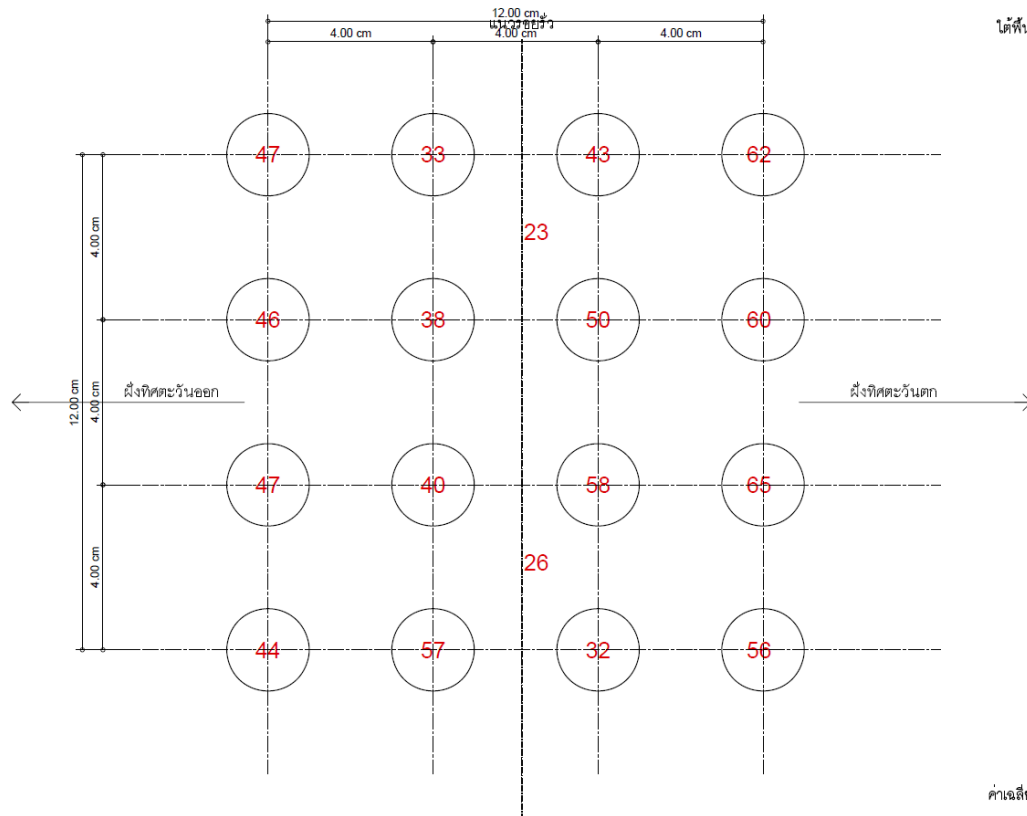
จุดที่ 9  
ใต้พื้นดาดฟ้าฝั่ง Lift  
ภายในอาคาร

ค่าเฉลี่ย = 48.62

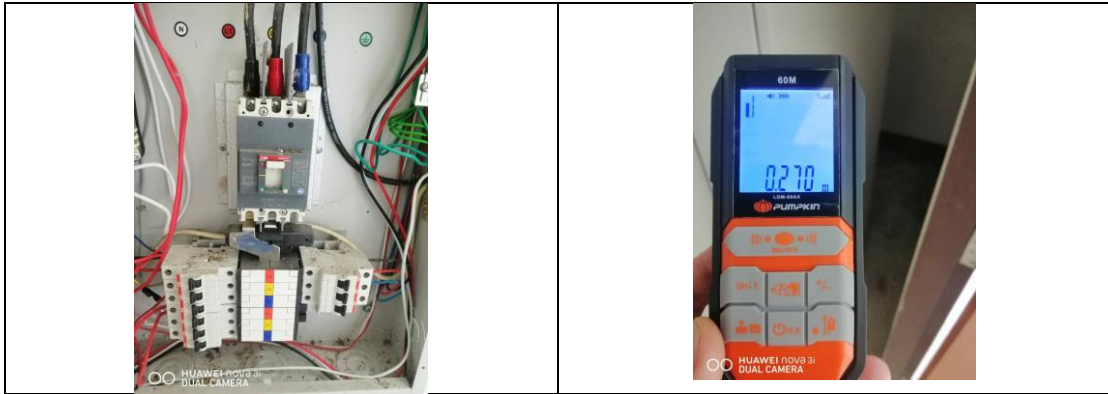
ด้านข้างตู้ MDB เข้าSERVICE คอนข้างยากช่วงทางเข้ามีความกว้างแค่ 27 CM แค่นั้น

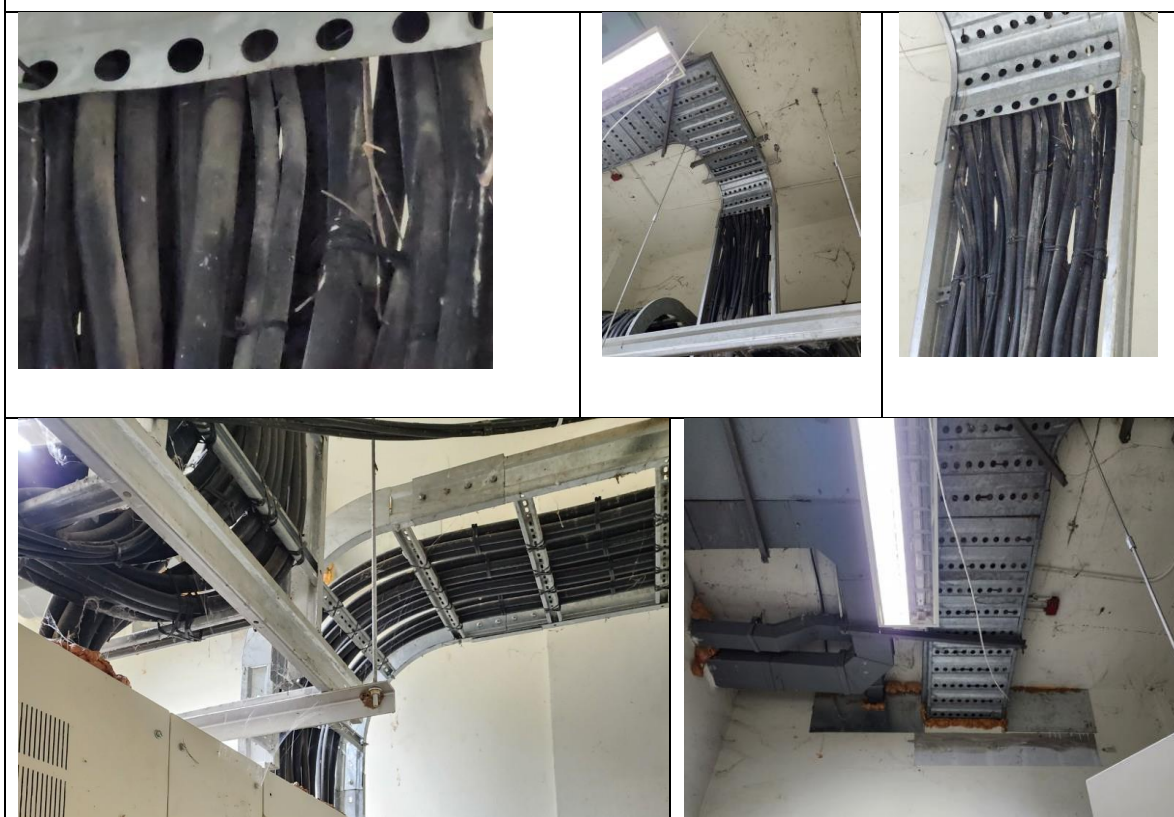
ภาพประกอบ: สายไฟชั้นที่ 1

งานติดตั้งวัสดุกันไฟลาม มีชำรุดและติดตั้งไม่ครบห้องห้องไฟฟ้าหลายจุด ต้องแก้ไข

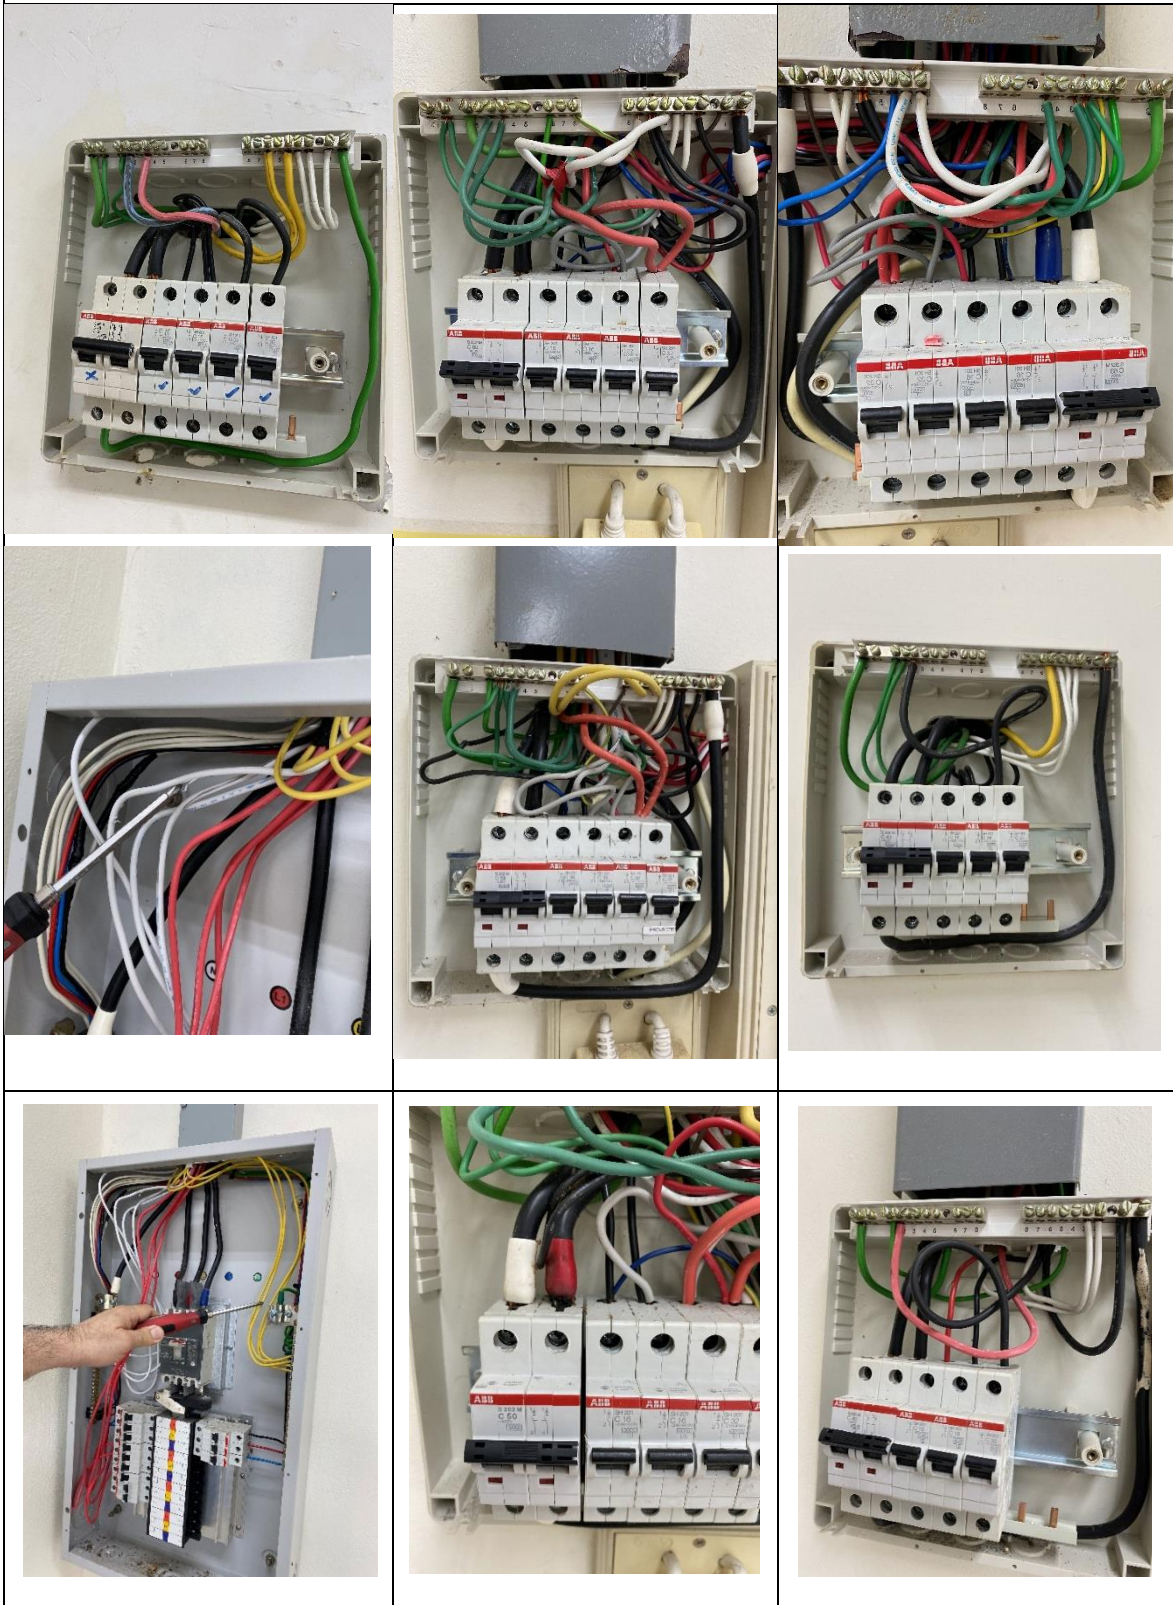
ปัญหาของตู้CONSUMER สีสัญญาณลักษณะไม่ถูกต้อง, พ่วงสายแอร์, หนูกัดสาย,สายถลอกจากการดึง

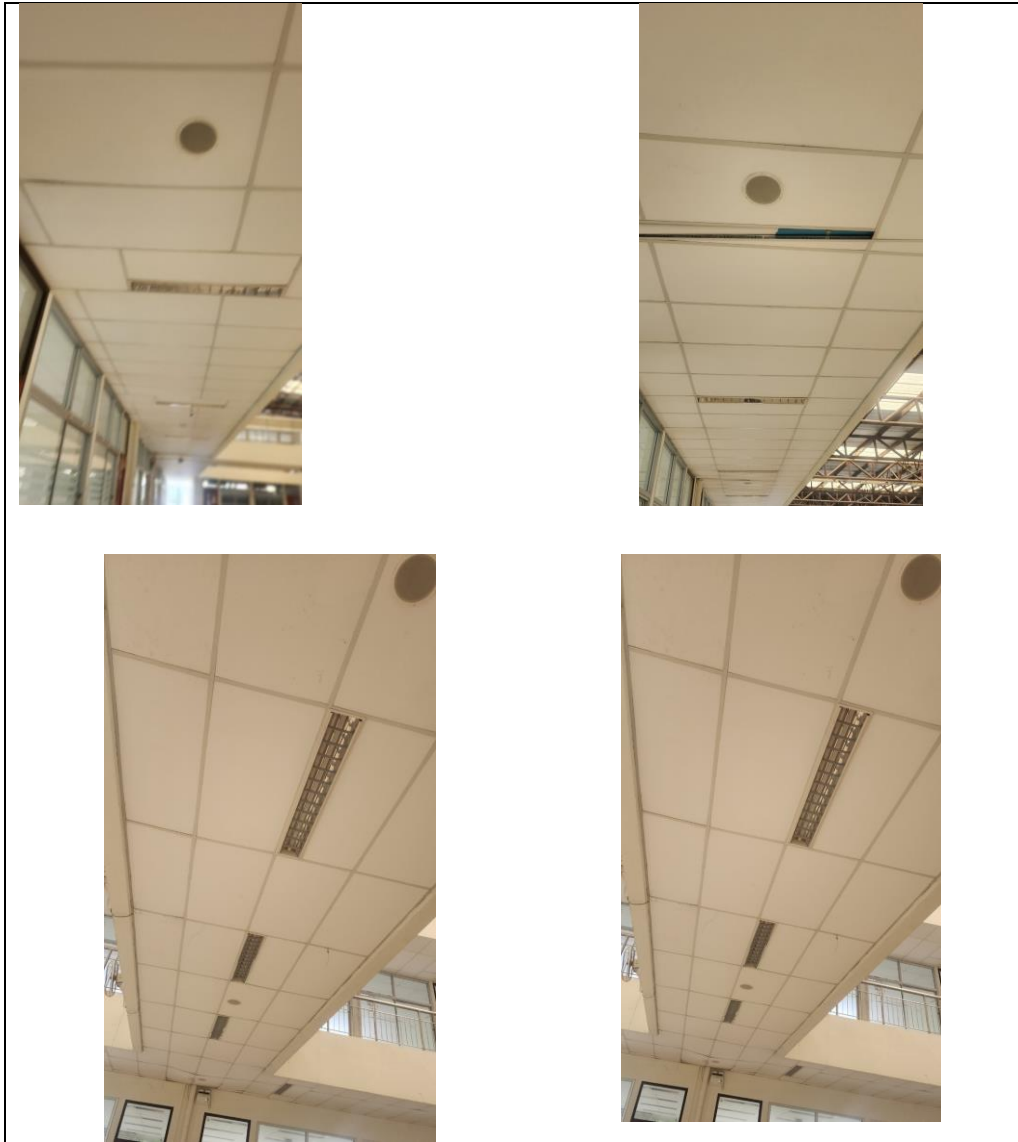
ภาพประกอบ: การตรวจสอบลำโพงกลาง

ทดสอบระบบเสียงภายในอาคารแล้ว บางจุดเช่นชั้น 2 เสียงไม่ออกลำโพงที่ติดฝ้า  
เกือบทั้งชั้น เสียงชั้นอื่นดังมากกว่าปกติ ตัวเครื่องเสียง volume ปรับลดเสียงค่อยข้าง  
ยาก

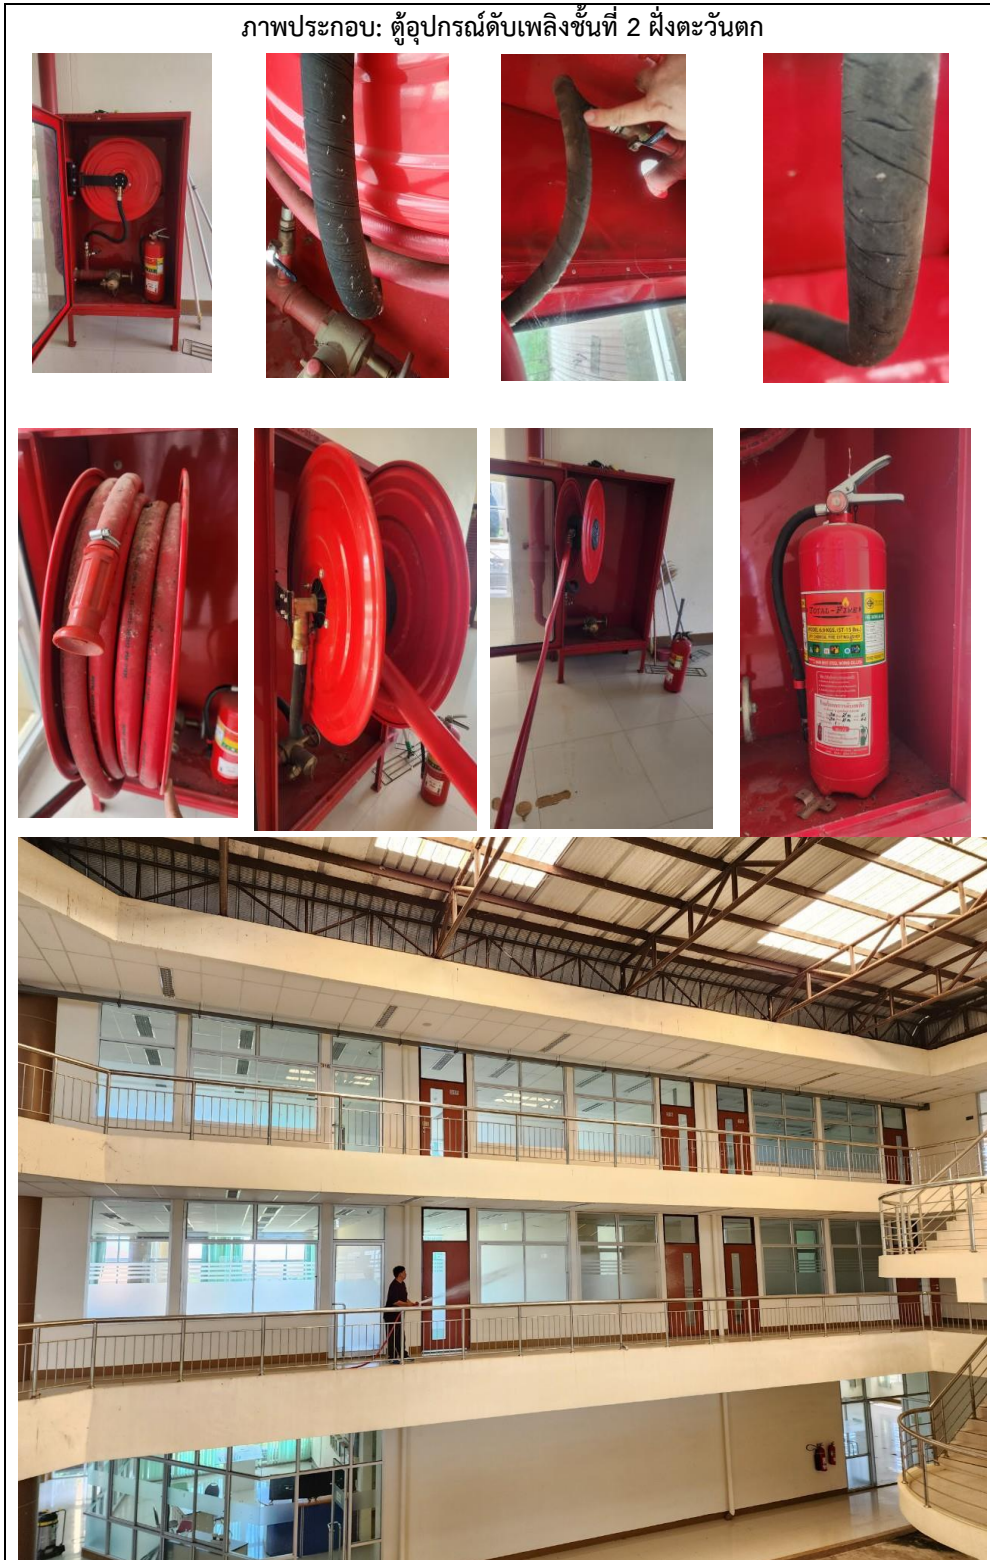
ภาพประกอบ: ตู้อุปกรณ์ดับเพลิงชั้นที่ 2 ฝั่งตะวันตก

ข้อพิจารณาเพิ่มเติม: สภาพสายข้อต่อระหว่าง Roll และหัวสาย ปริ่งแข็งตัว เสื่อมสภาพมาก

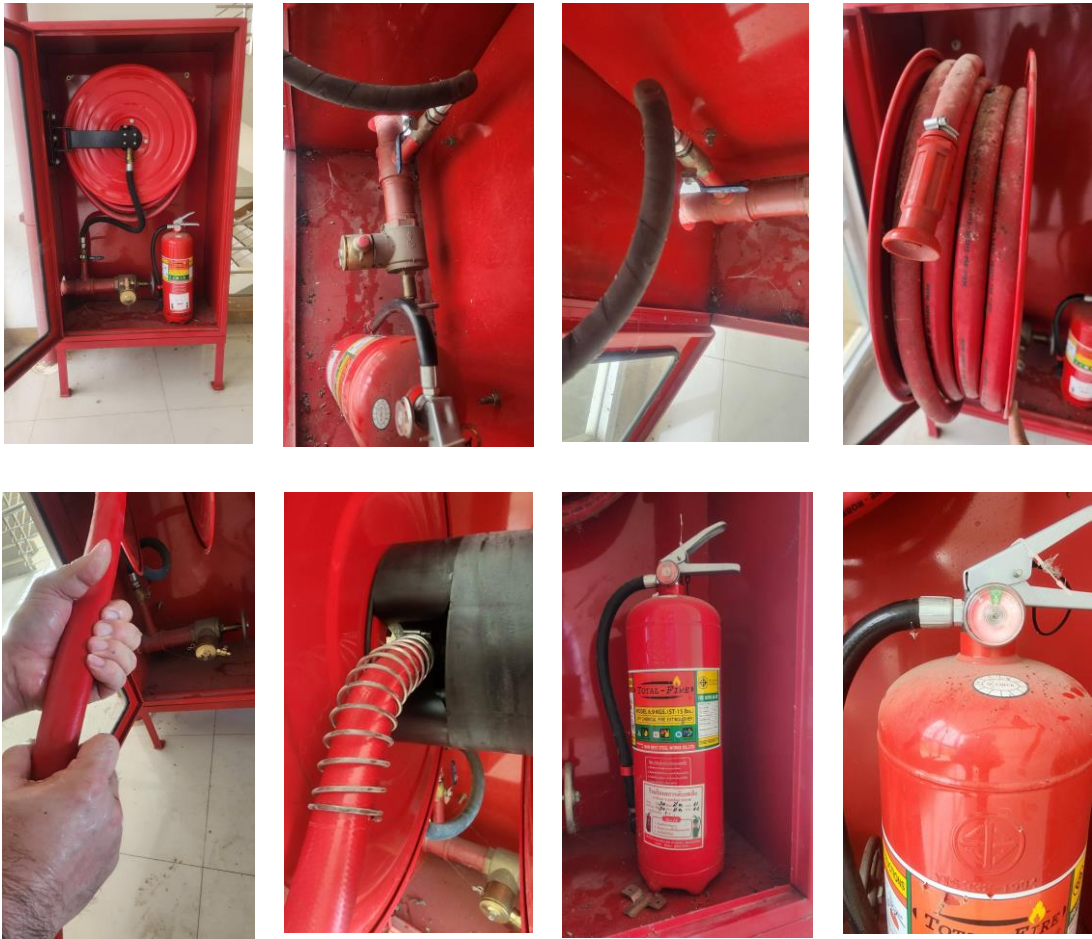
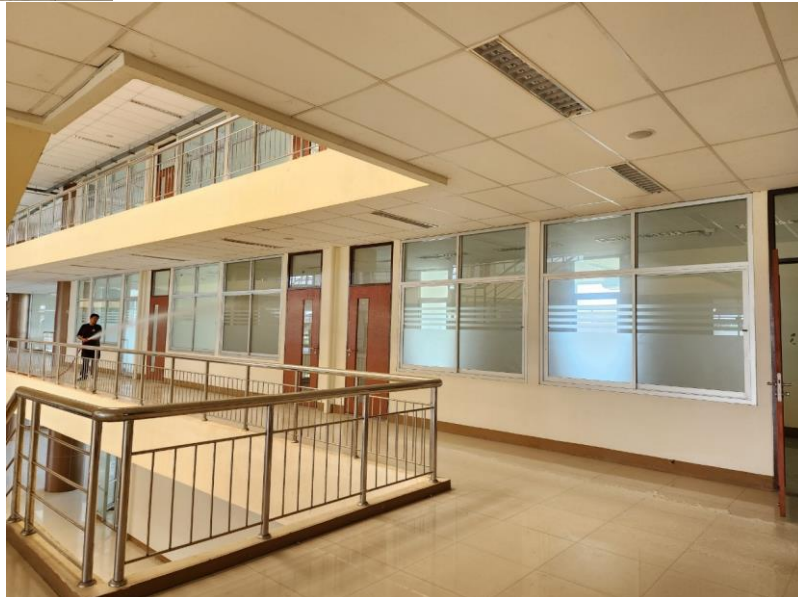
ภาพประกอบ: ตู้ดับเพลิงชั้นที่ 2 ฝั่งตะวันออก

ข้อพิจารณาเพิ่มเติม : ทดสอบปั๊มหอยโข่งให้คื่นรูป ที่แบนและแข็งตัว ไม่สามารถทำได้  
แล้ว ต้องใช้แรงดันน้ำอัดเข้าสายอย่างเดียวถึงคื่นรูปได้

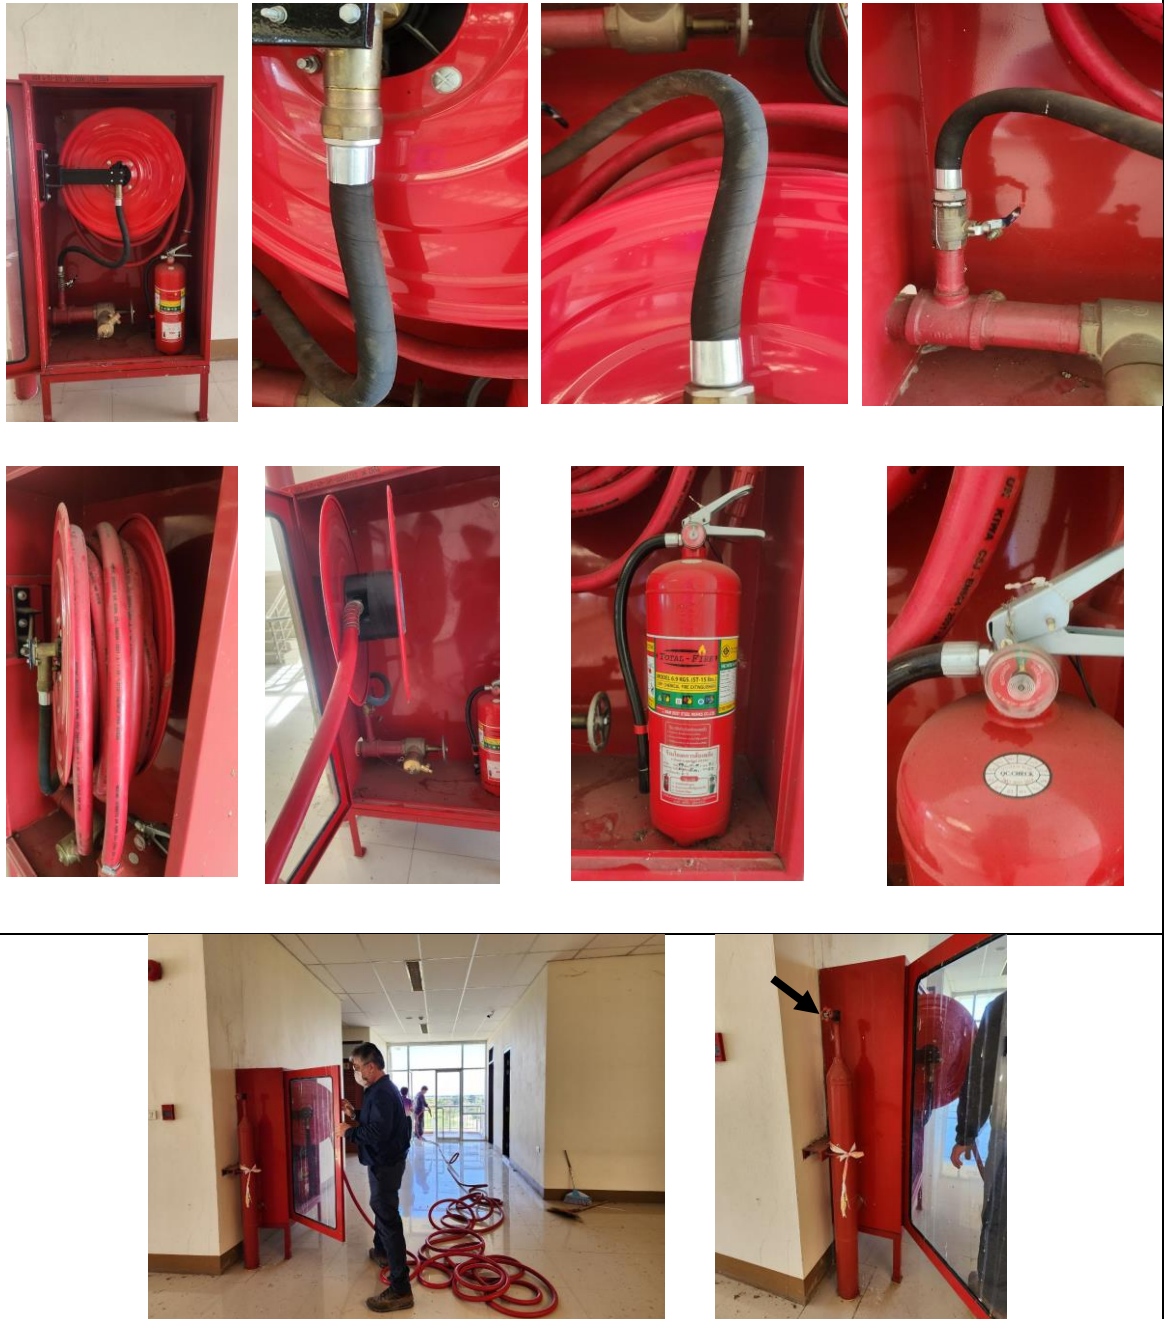
ภาพประกอบ: ตู้ดับเพลิงชั้นที่ 3 ฝั่งตะวันออก

น้ำรั่วบริเวณหัวเปิด-ปิดท่อวาล์ว

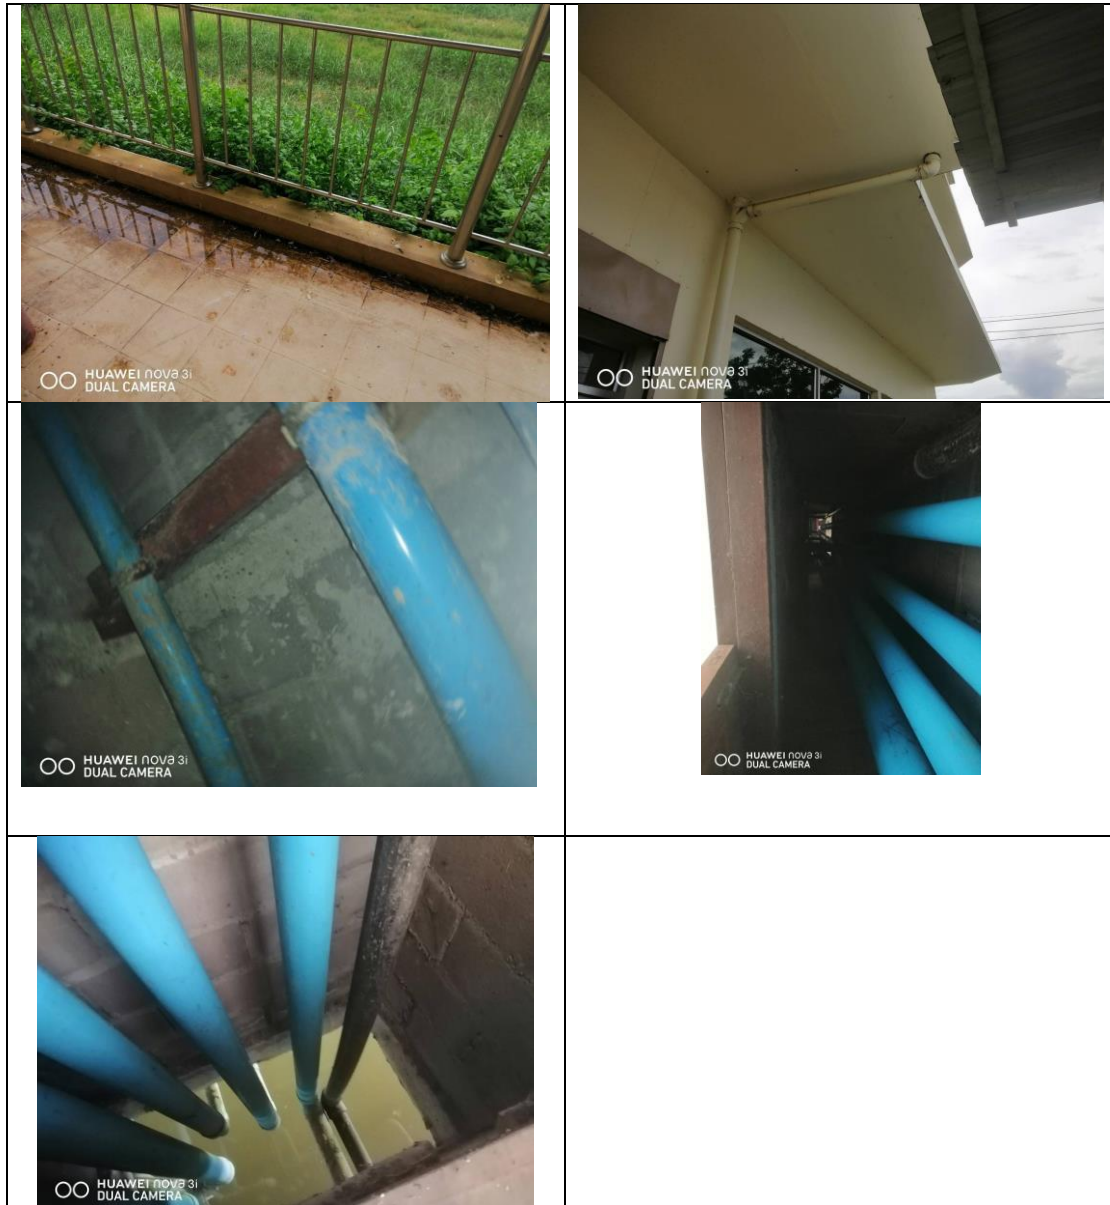
ภาพประกอบ: ระบบระบายของเสียภายในอาคาร

Shaft งานระบบไม่มีระบบ fire compartment แต่ละชั้น ปิดช่องเพื่อ  
ป้องกันควันกรณีไฟฟ้าและแก๊สไฟลามขึ้นไปแต่ละชั้น

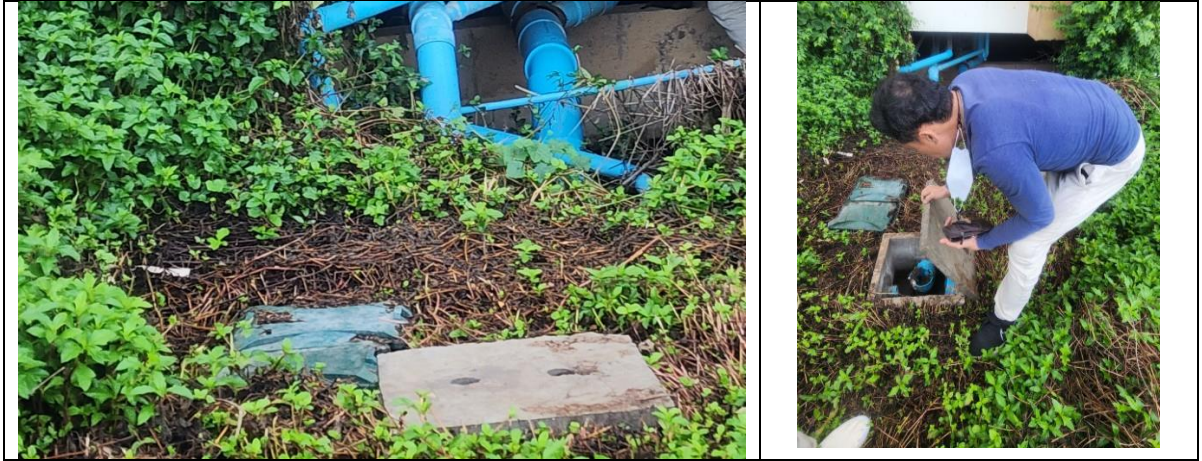
ข้อพิจารณาเพิ่มเติม: ไม่มี ระบบกันท่อทรุดตัวกรณีดินกดทับท่อที่ออกนอกอาคารแล้ว ทำให้หักและขาดออกจากกันได้

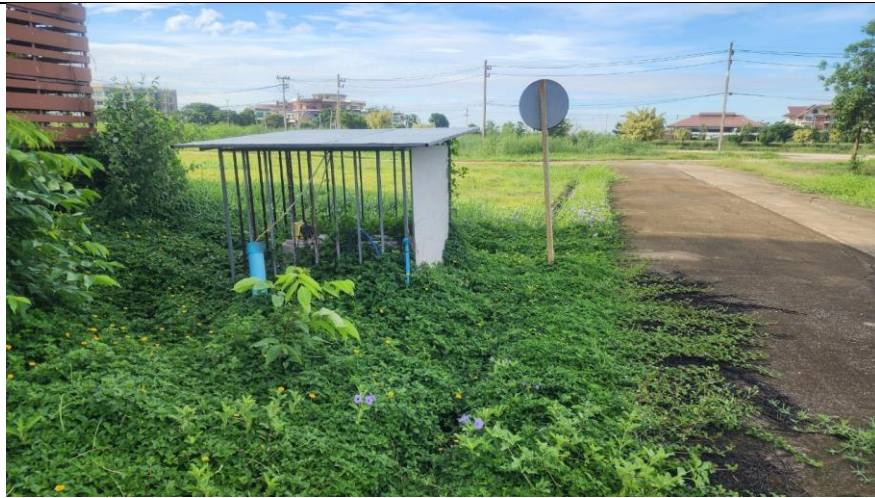
ภาพประกอบ: ถังเก็บน้ำเสียและเติมสารเคมีให้ระบบฝังด้านทิศตะวันตก

ถังบำบัดน้ำเสียส่วนใหญ่จะอยู่ต่ำและวัชพืชปกคลุม

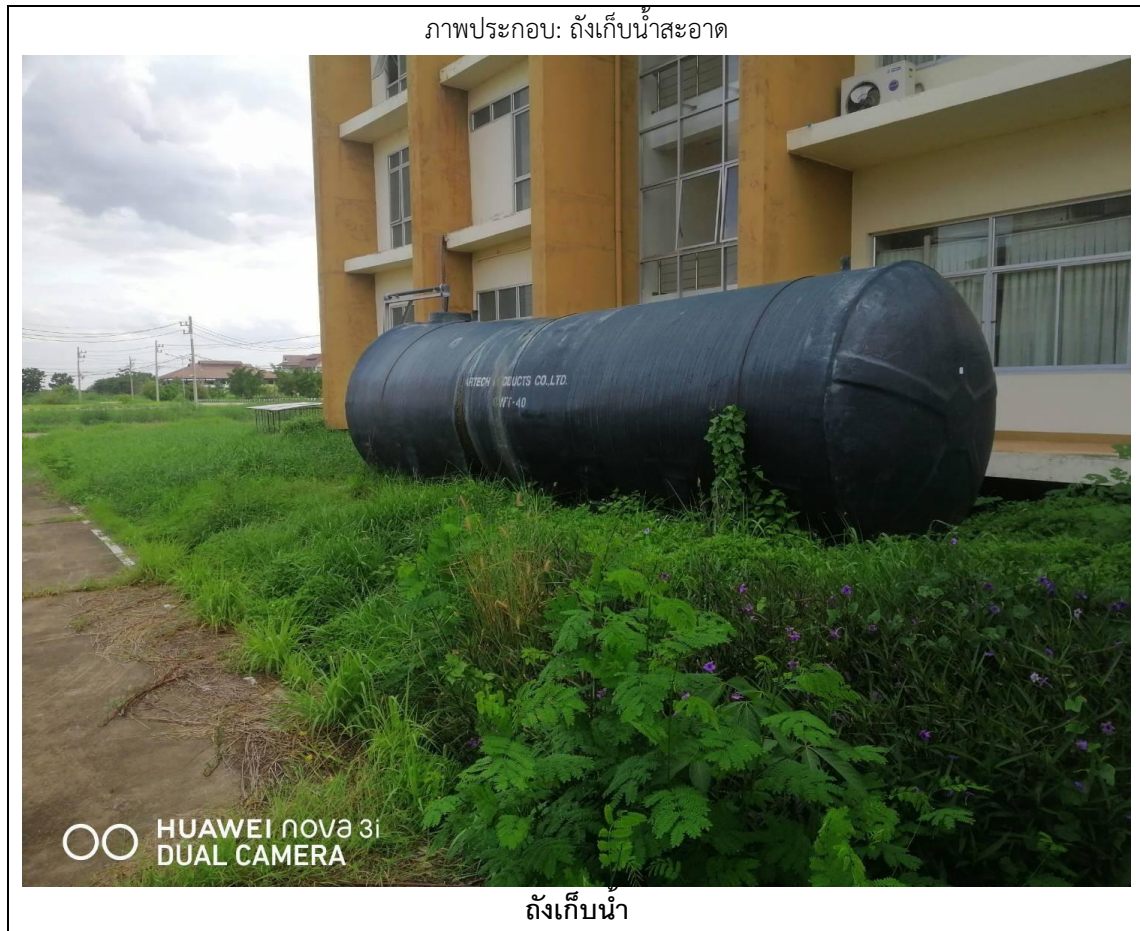
ถังน้ำที่ใช้สายสลิงรัดกันถังโยกทำให้ผิวถังเป็นรอย บางจุดมีการรั่วซึมของน้ำ ไม่มีท่อแ Valve Drain สำหรับล้างถังประจำปี ฝาบนไม่ปิดกันสัตว์และสิ่งสกปรกตกลงในถัง

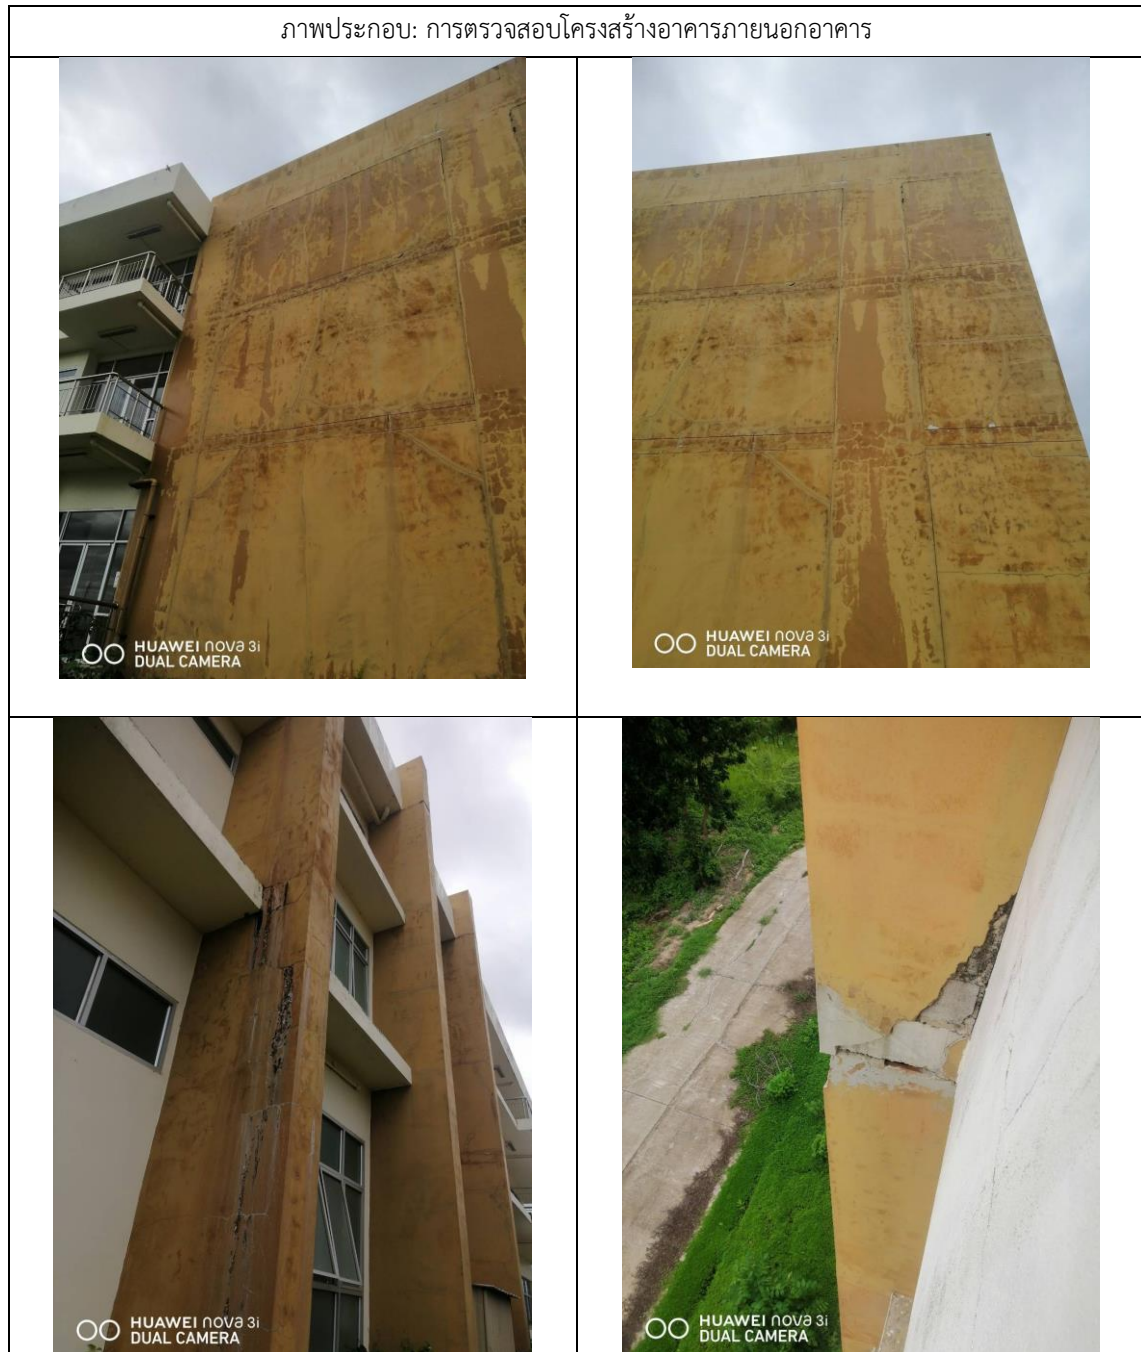
Façade& Fin มีรอยแตกหักด้านบนรอบอาคาร และระแนงกันแดดแตกหักโครงสร้างเหล็กรับ  
ระแนงเป็นสนิม

FIN ที่เริ่มหักเนื่องจากใช้วัสดุก่อไม่มีโครงสร้าง ทับหลัง เสาดันรับทำให้ทรุดตัวและแตกหัก บาง  
จุดมีน้ำรั่วซึมเปื้อนคราบ

ผนังไม่มีการตัดแบ่ง JOINT ทำให้แตกเป็นวงกว้าง

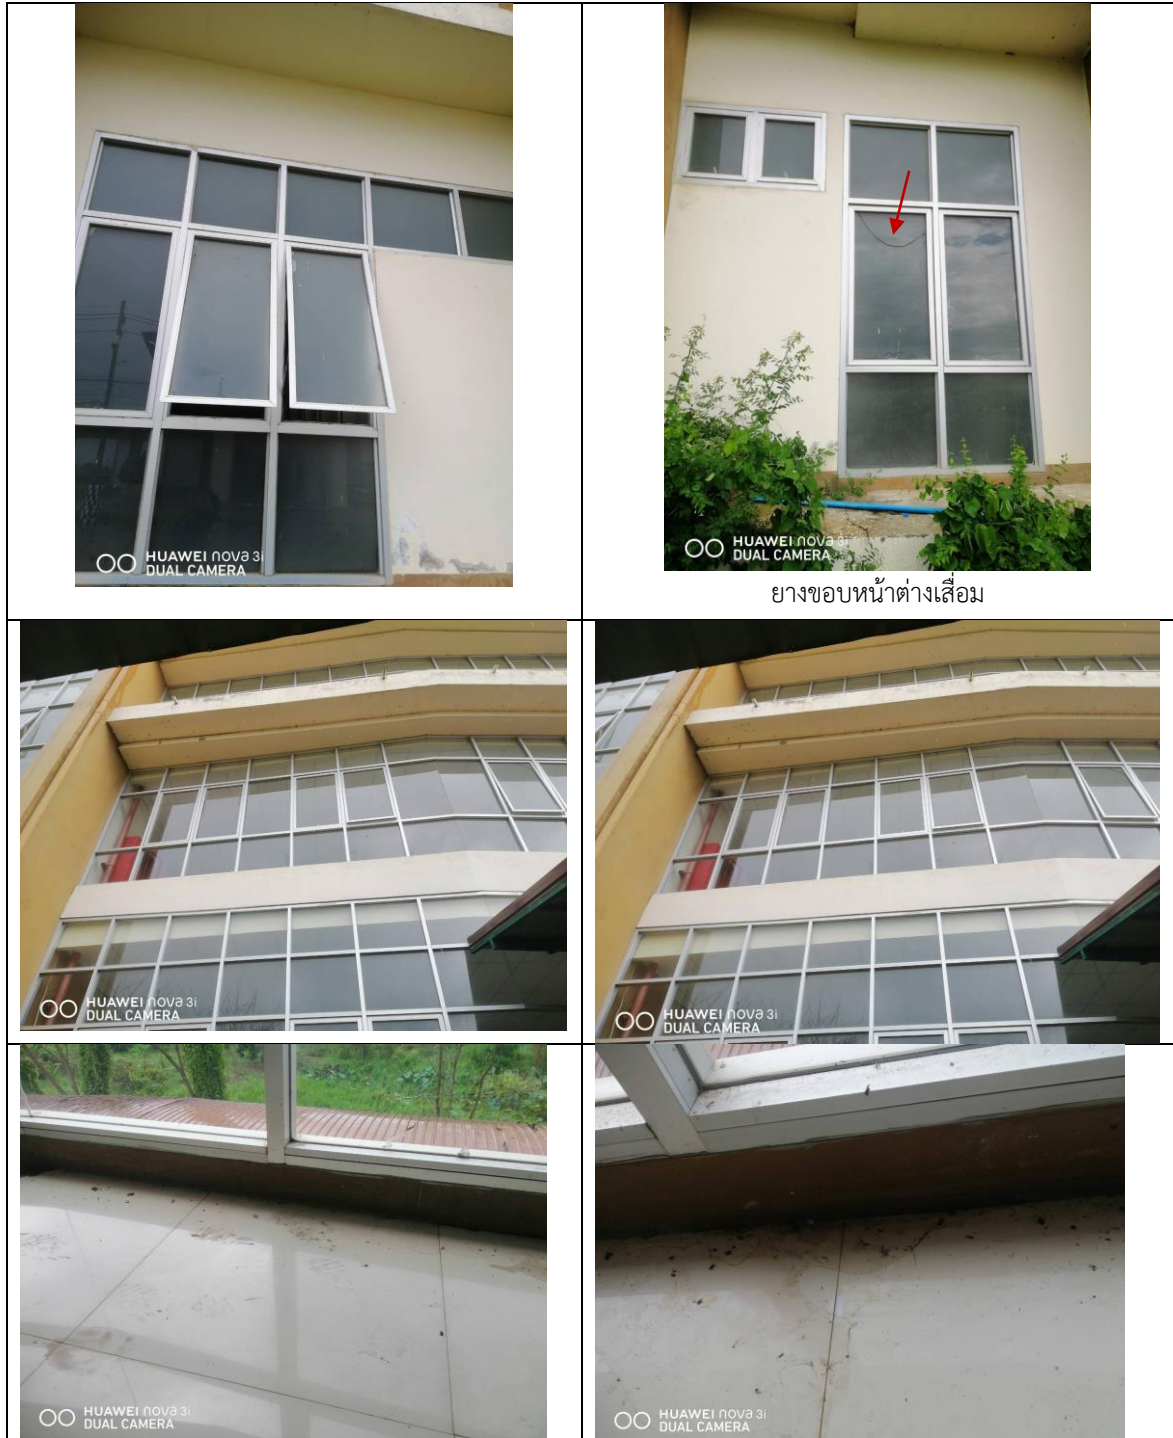
ภาพประกอบ: การตรวจสอบกระจก

ยางขอบหน้าต่างเสื่อม

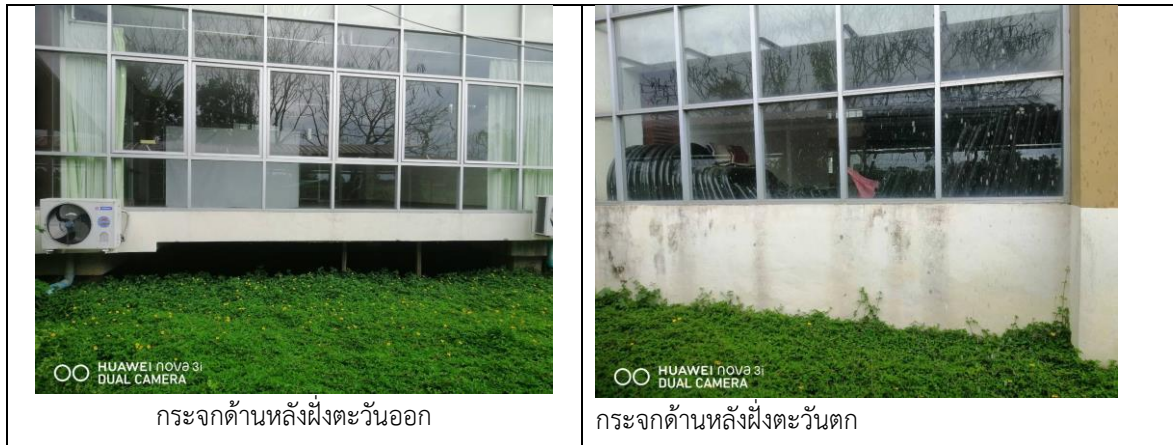
ยางกระจกโดยรอบอาคารเสื่อมสภาพจากอายุงานและความร้อน บางจุดได้วางกบอลูมิเนียมแผ่น  
 สาดเข้าด้านใต้วงกบเข้าตัวอาคาร  
 ได้ ( งานปรับปรุงอยู่ในงบประมาณงาน Renovate )
