# PREVENTIVE MAINTENANCE

SENOIOR REHABILITATION CENTERS AND CARE-URU

ชื่อ.....ศูนย์เวชศาสตร์ฟื้นฟูและดูแลผู้สูงอายุ.....

15.2 ช่วงวันที่ตรวจสอบครั้งนี้ วันที่ 24-25 สิงหาคม 2566

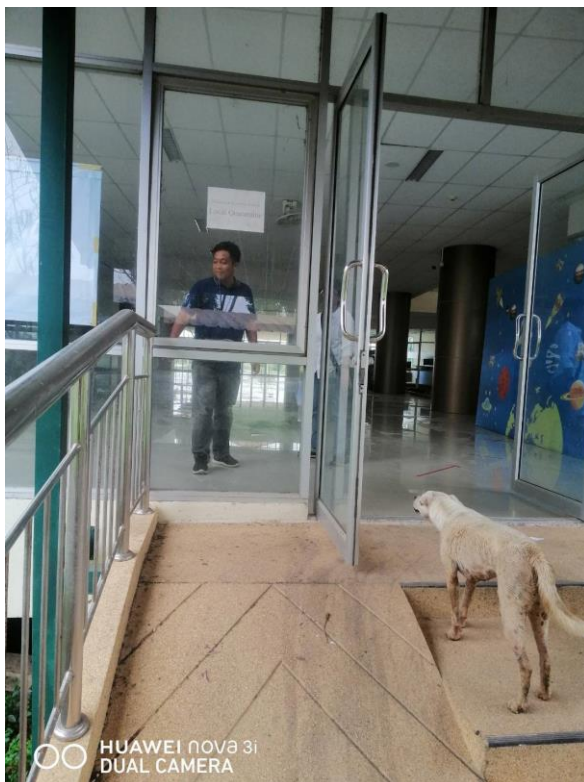
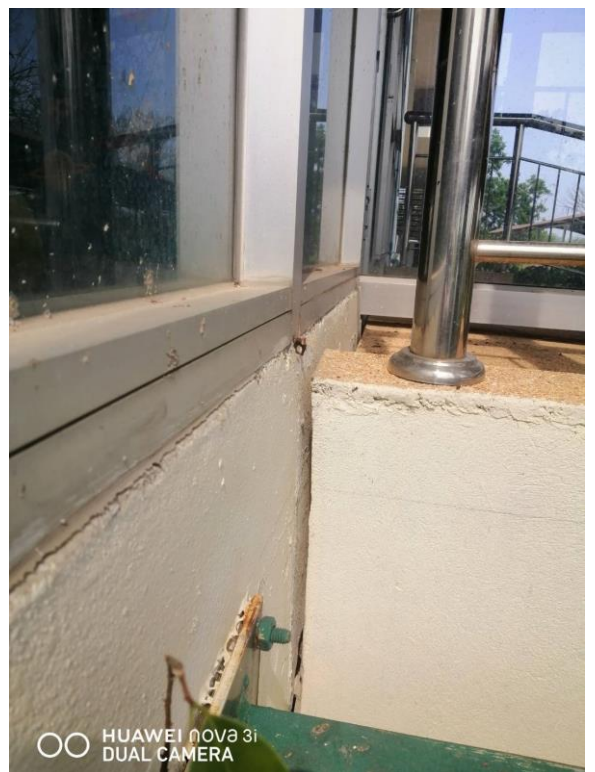
## ทางเข้า

แก้ไขประตูทางเข้า ทางลาดด้านหลังที่มีบานFIT บังอยู่  
และปรับเปลี่ยนประตูเป็นAuto door บาน Slide  
แก้ไข งานต่อเติมงานโครงสร้าง ramp ที่แยกตัวและ  
ต่างระดับของทางขึ้น

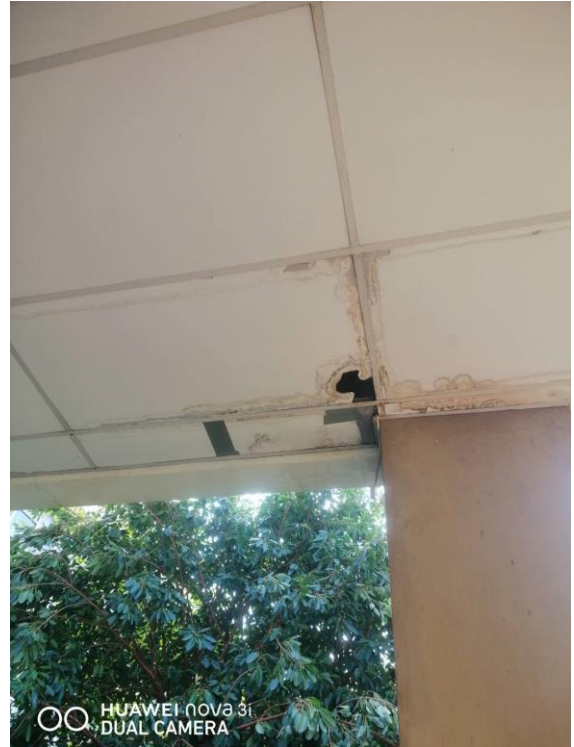
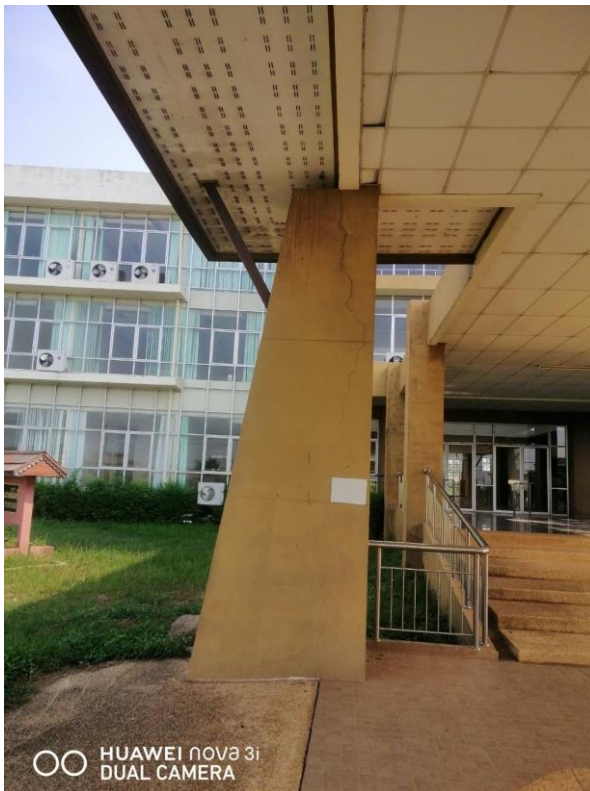
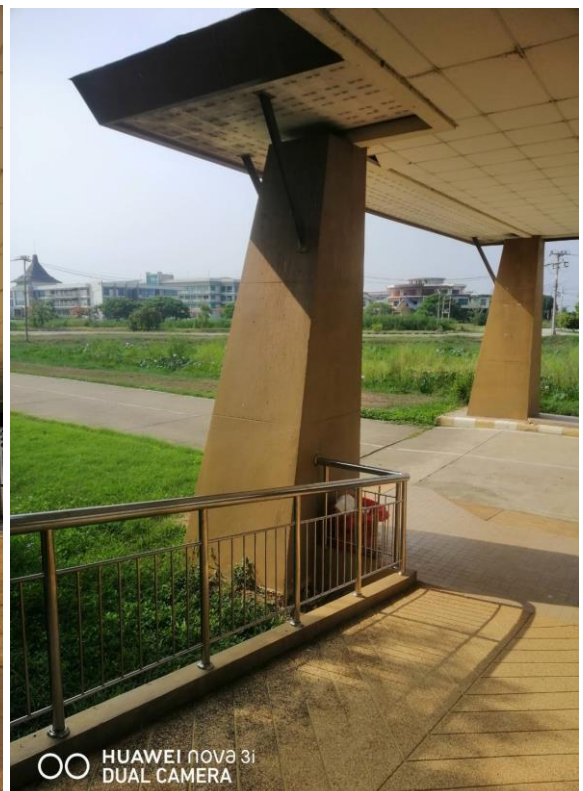
งานถนน main entrance ทรุดตัว แก้ไข  
 ปรับแต่งใน redesign  
 ฝาน้ำรั่วฝ้าเพดานงานหุ้มเสา รวมถึงงาน  
 ปรับปรุงส่วนนี้อยู่ใน Scope งาน redesign

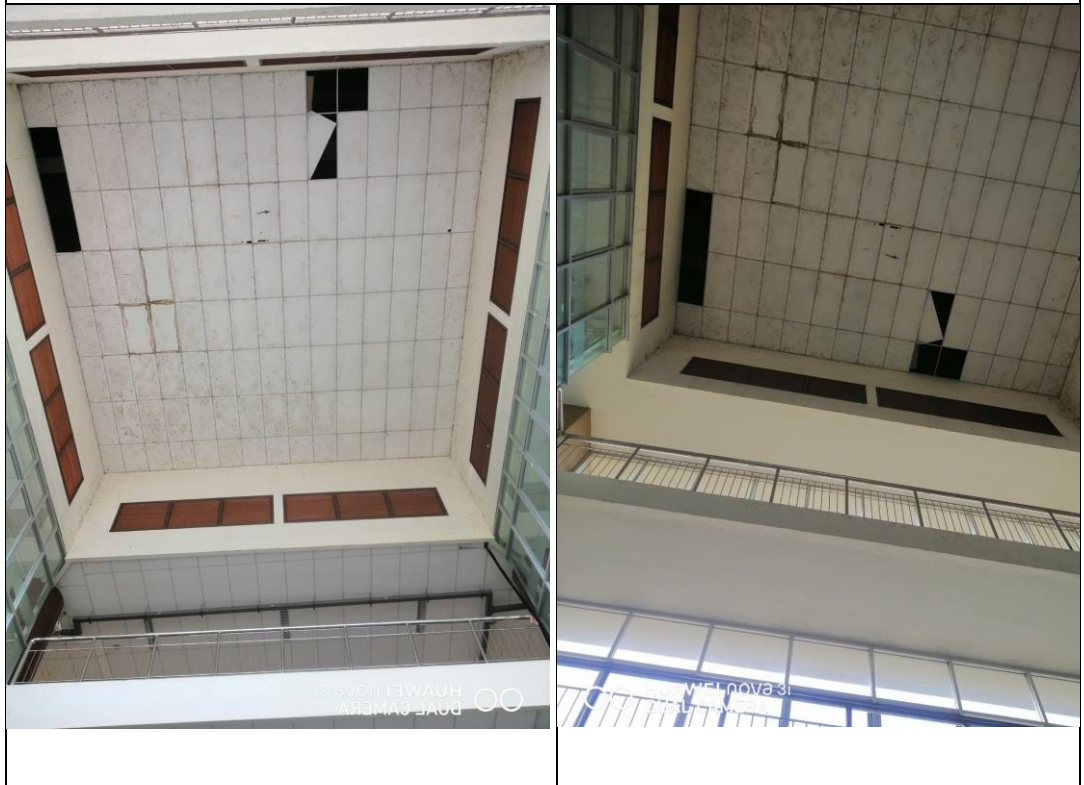
โครงฝ้าโถงทางเข้ามีรอยร้าวของน้ำและเสียหายเกือบทั้งหมด

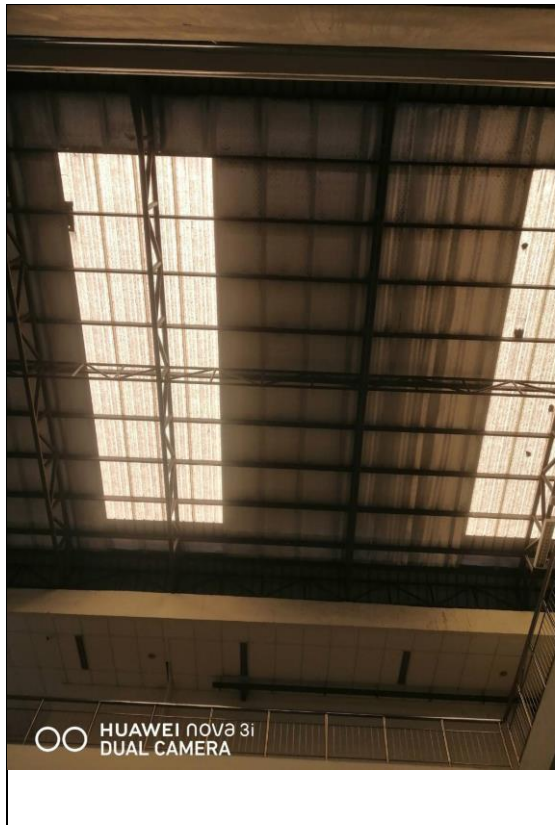
งานโครงฝ้าและไฟฟ้าแสงสว่างภายในห้องส่วนใหญ่ยังใช้งานได้

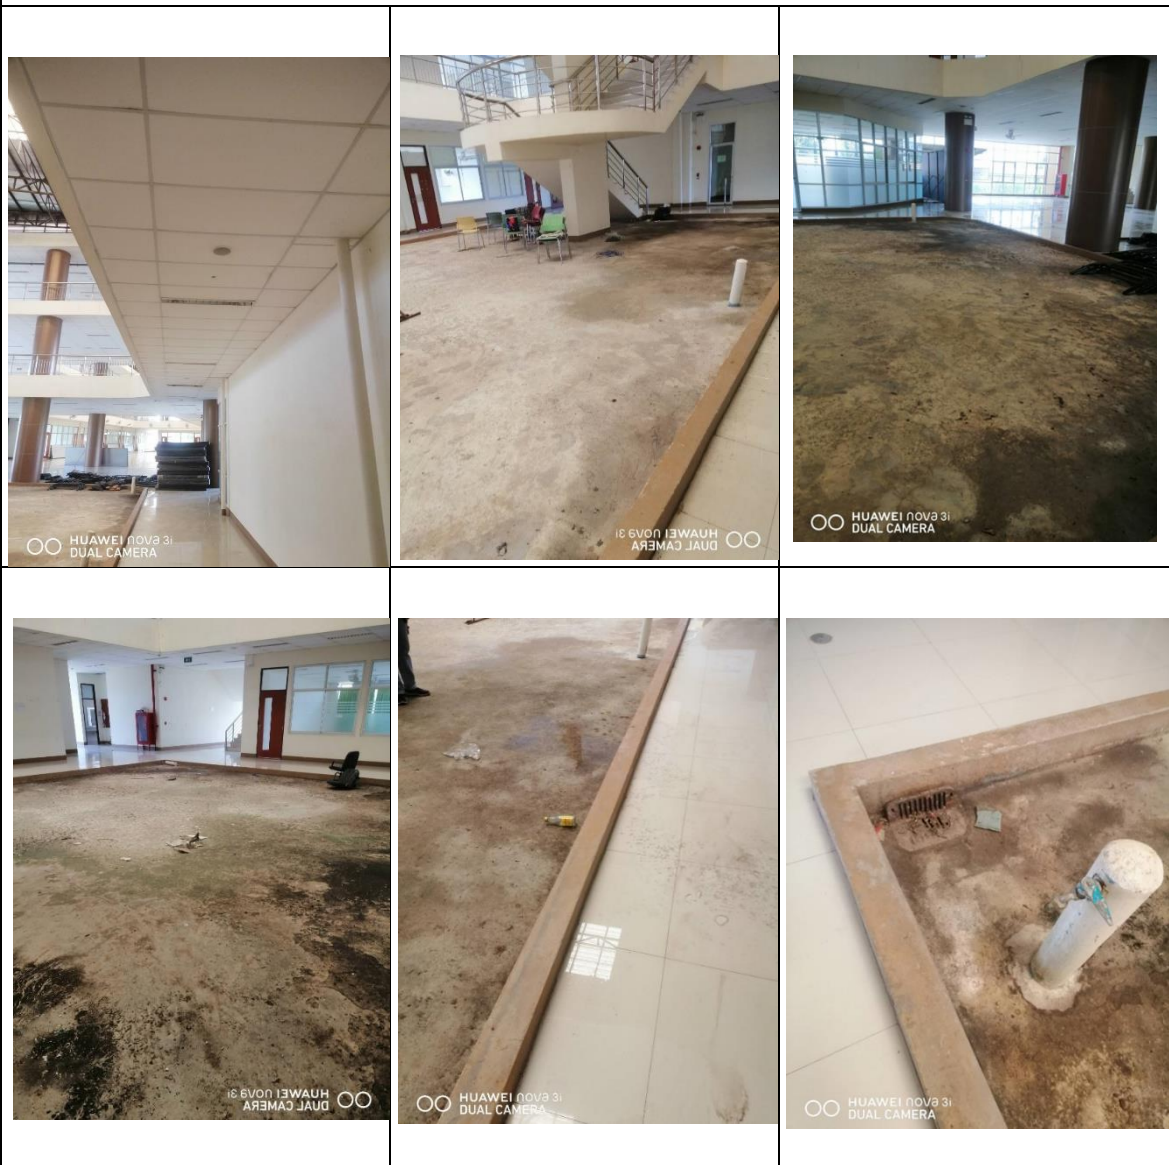
Curb โถงกลางอาคารและพื้นที่จัดแต่งปรับปรุงแก้ไขระบบระบายน้ำและตกแต่งใหม่

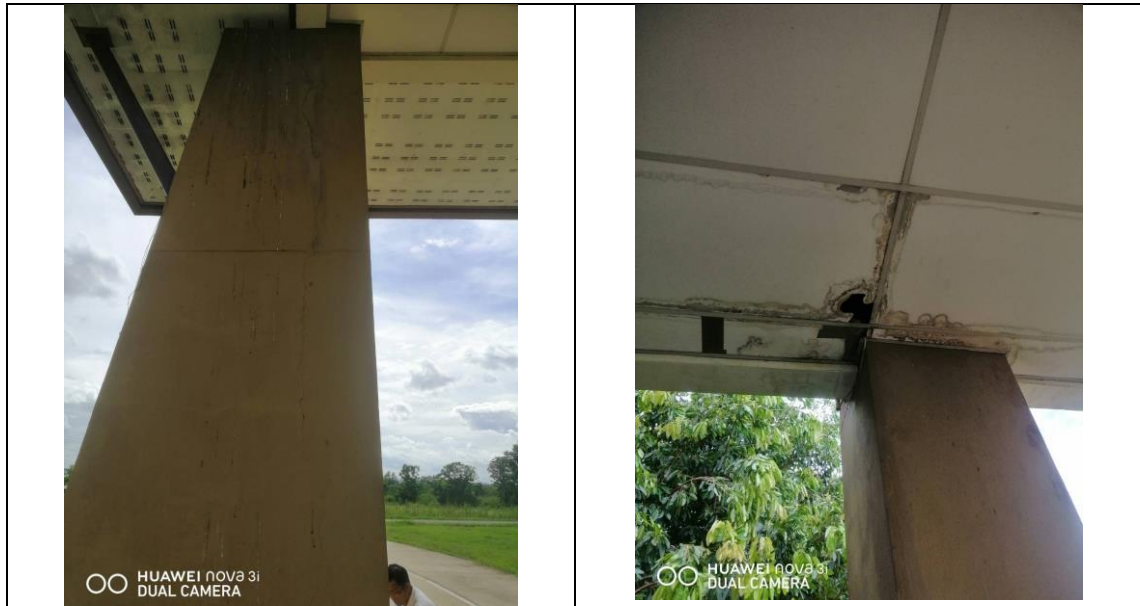
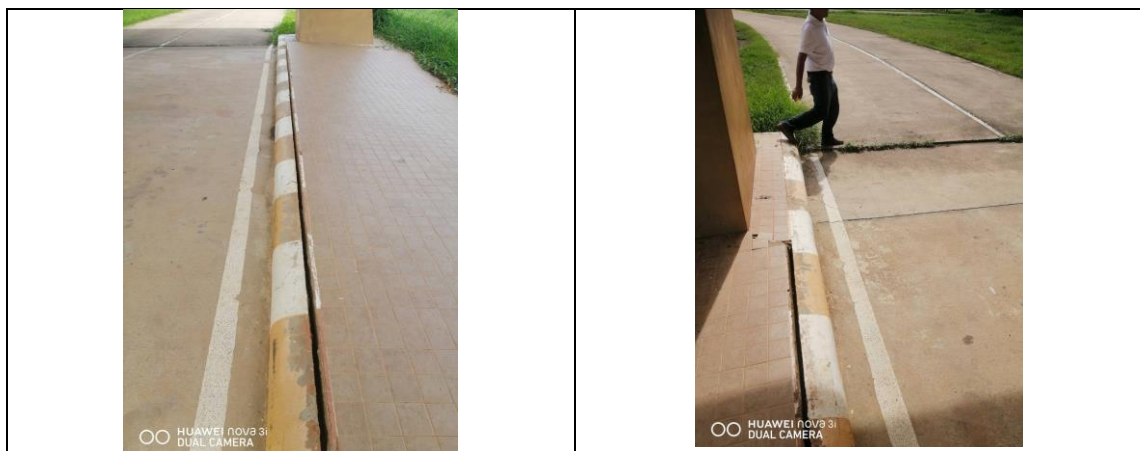
ภาพประกอบ: เสาด้านหน้า

Main Entrance มีการทรุดตัวของฟุตบาท,ถนน และการรั่วซึมของหลังคาหัวเสา  
หลายจุด

งบประมาณงานแก้ไขปรับปรุงอยู่ทำงาน Renovate

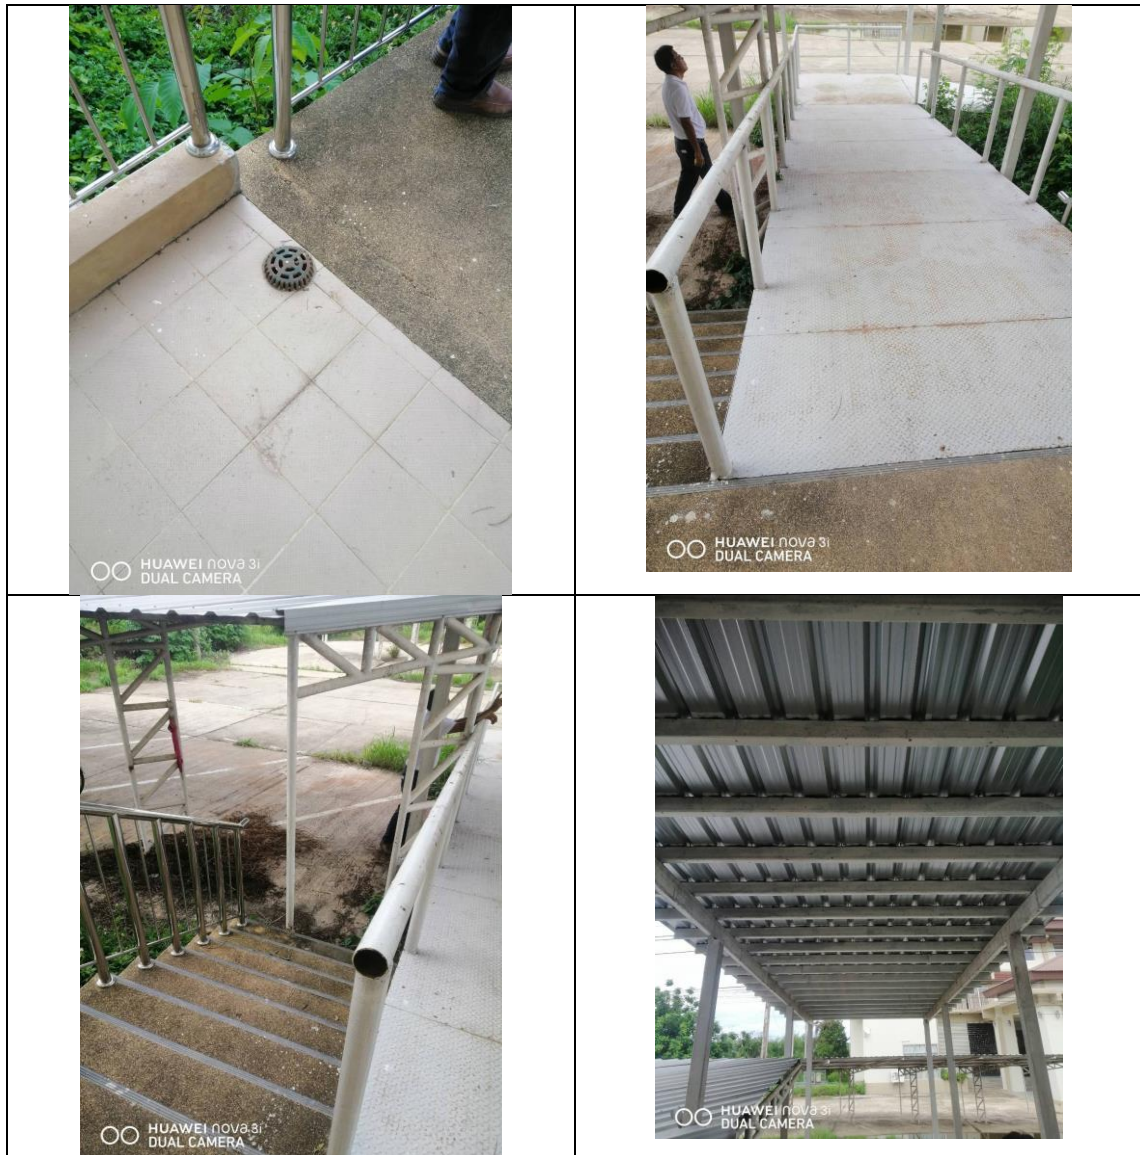
เสาโครงสร้างรับหลังคาทางขึ้นอาคารด้านข้างบังทางขึ้นบันไดไม่สะดวกแก่การใช้งานและขวาง  
แนวอพยพกรณีไฟไหม้

เป็นงาน Redesign ปรับปรุงทางขึ้นลงตามแบบ Renovate

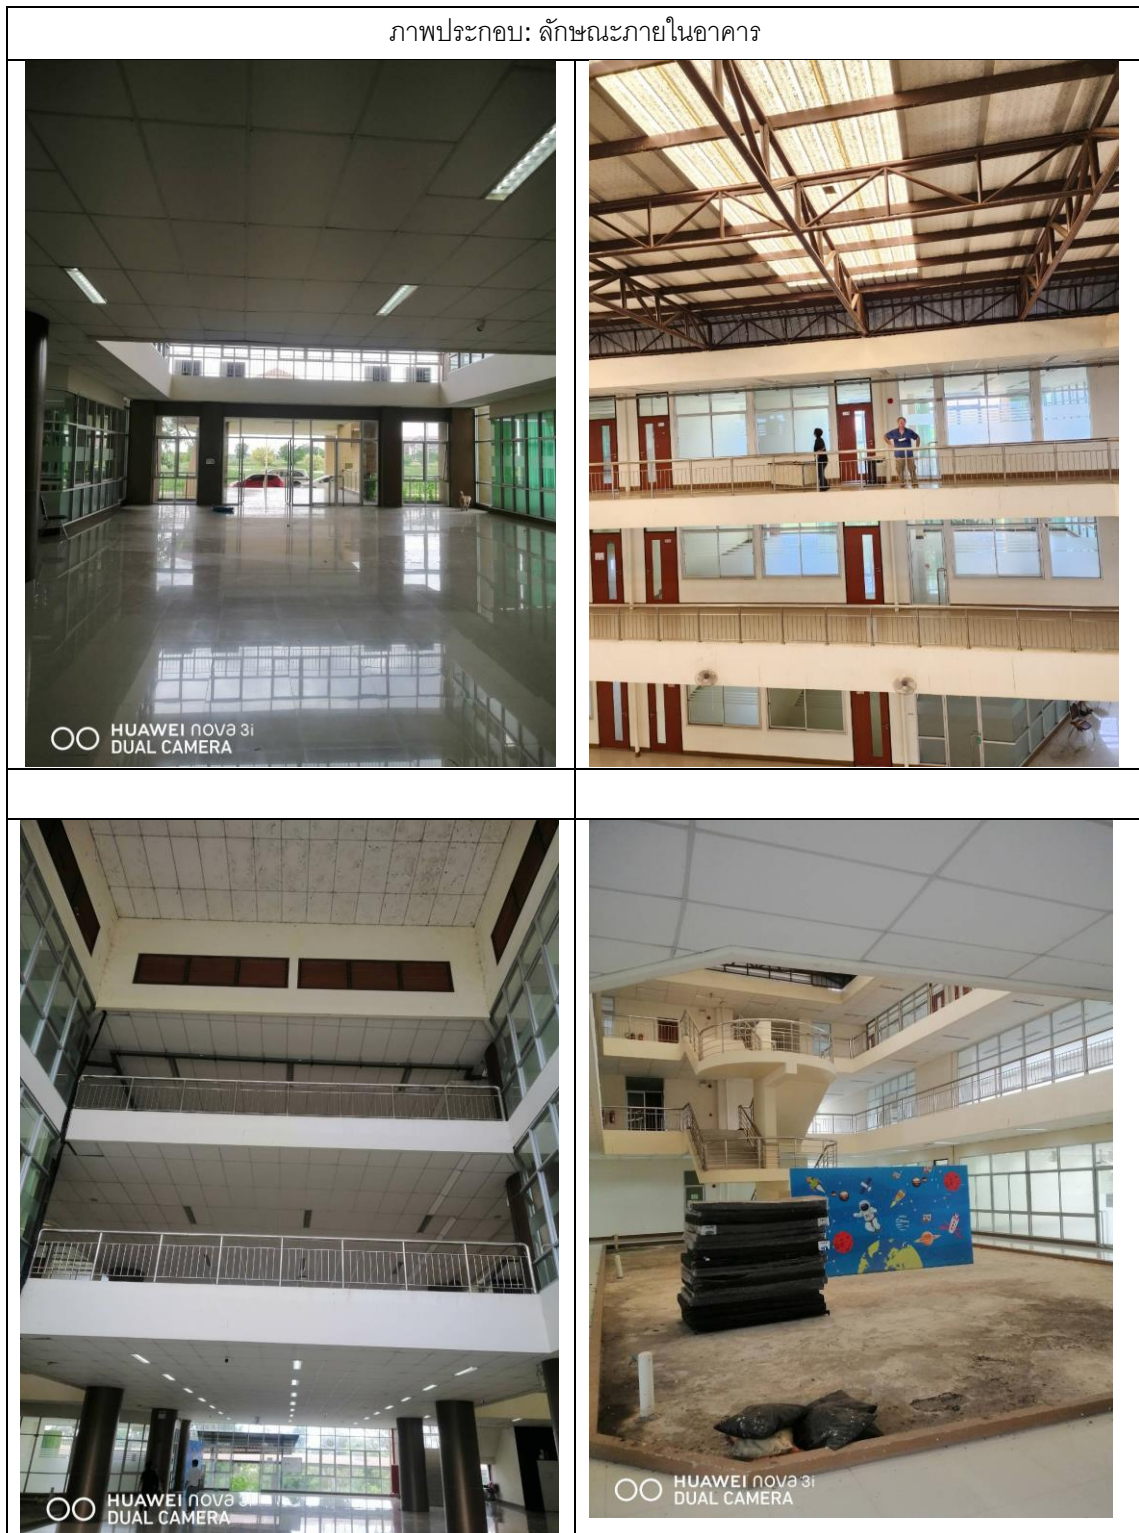
ภาพประกอบ: ลักษณะภายในอาคาร

โถงทางเข้าอาคาร และโถงสูงมีรอยน้ำรั่วโครงฝ้าเสียหาย ระบบอากาศไม่ถ่ายเท ถ้าไม่เปิดประตูทิ้งไว้ แต่ถ้าเปิดประตูตลอดจะมีนกบินเข้าตัวอาคาร งานแก้ไขความร้อนและป้องกันนกเข้าอาคารจะอยู่ในงาน Redesign Renovate รวมถึงงบประมาณด้วย

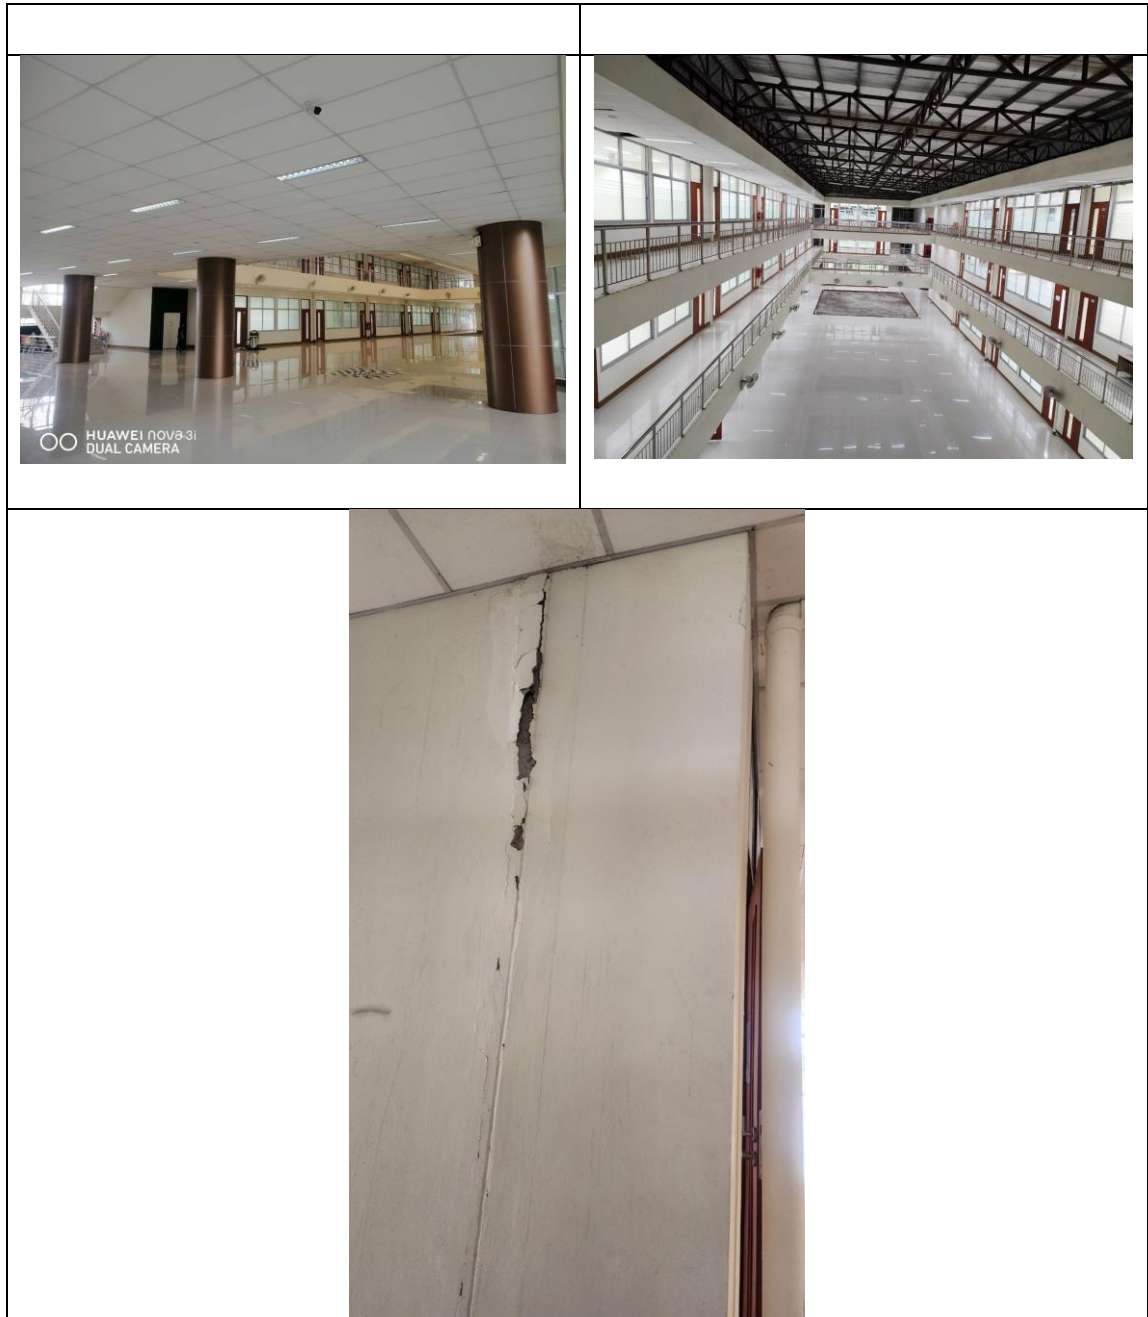
งานกันพื้นที่ ตกแต่งเสา ระเบียงแต่ละชั้นและแก้ไขผนังที่แตกร้าว อยู่ในงาน Redesign

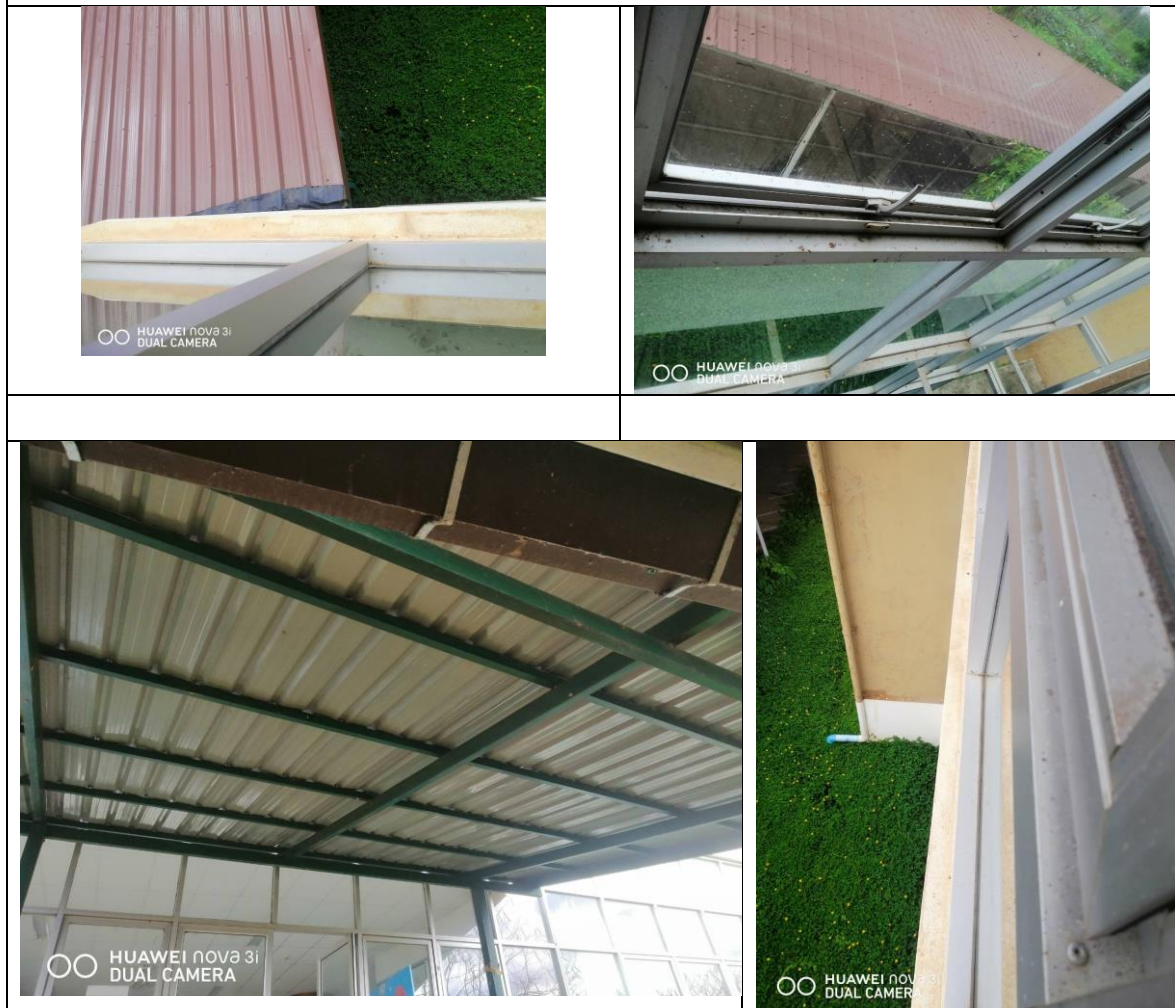
ภาพประกอบ: หน้าต่าง กระจก ขอบยางกระจก

แนวน้ำเข้าใต้วงกบอลูมิเนียมขอบอาคาร Detail งานแก้ไขอยู่ในงานRedesign

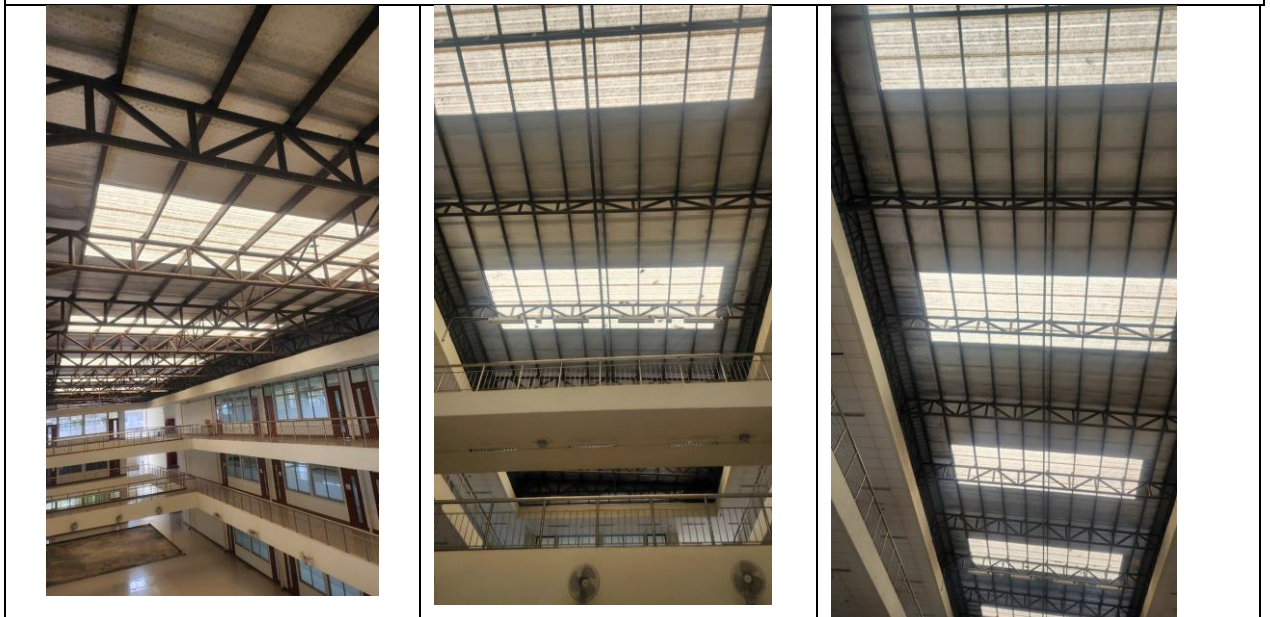
ภาพประกอบ: โครงหลังคาด้านล่าง

พื้นดาดฟ้าด้านล่าง: แนวรอยต่อของดาดฟ้าบริเวณมีน้ำรั่วฝั่งด้านหลังอาคาร

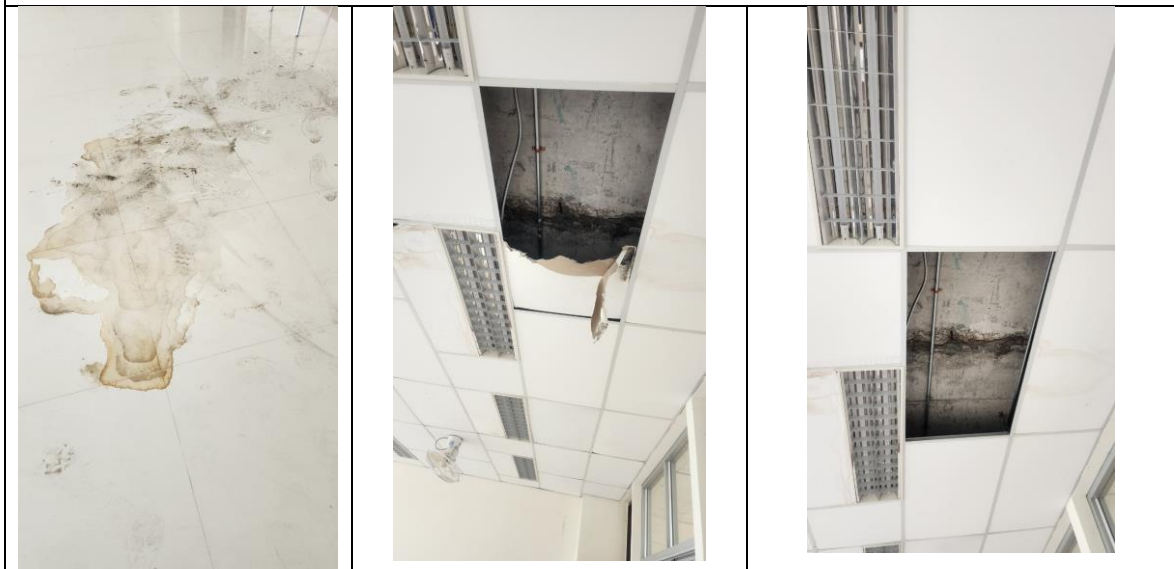
จุดน้ำรั่วในห้อง
