# PREVENTIVE MAINTENANCE

SENOIOR REHABILITATION CENTERS AND CARE-URU

ชื่อ.....ศูนย์เวชศาสตร์ฟื้นฟูและดูแลผู้สูงอายุ.....

15.2 ช่วงวันที่ตรวจสอบครั้งนี้ วันที่ 24-25 สิงหาคม 2566

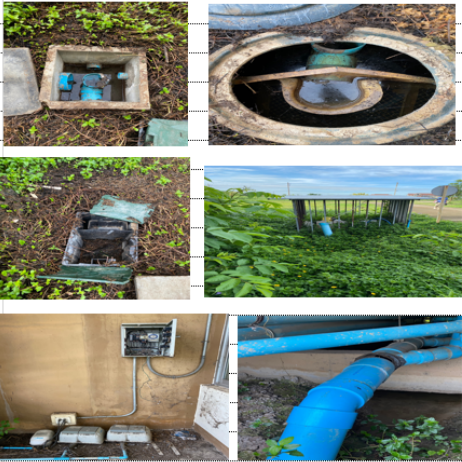
| Item<br>no | Problem | Solution | Priority | | | Actionby | Remark |
|---|---|---|---|---|---|---|---|
| 10 | WWTS-1 WASTE WATER<br> | ดำเนินการปรับปรุงแก้ไขทั้งระบบ | | √ | | | |
| | ระบบบำบัดน้ำเสียใช้งานไม่ได้ | | | | | | |
| | วงจรควบคุมระบบเดิมอากาศใช้งานไม่ได้ | | | | | | |

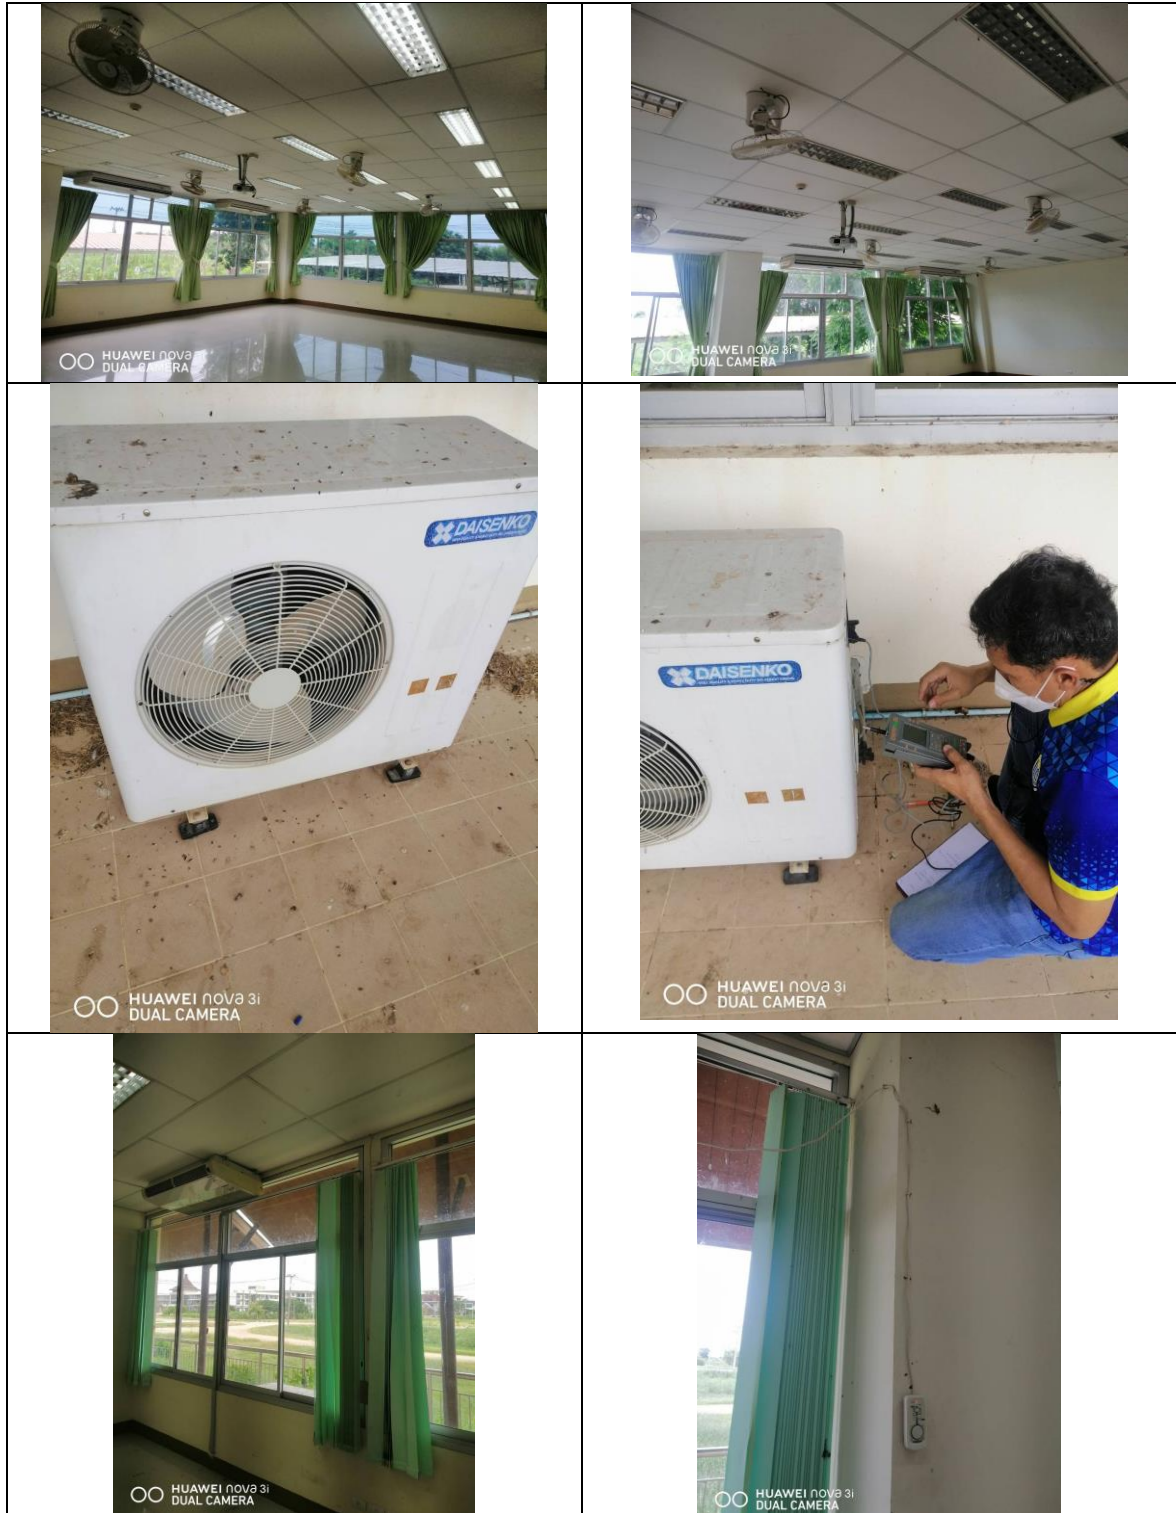
การตรวจสอบระบบ AIR ที่ Thermostat เสียจะทำการเปิด condensing ตรวจสอบและวัดค่าว่า compressor ยังใช้งานได้หรือไม่ รวมถึงพัดลมภายในห้องยังทำงานได้จริงหรือไม่

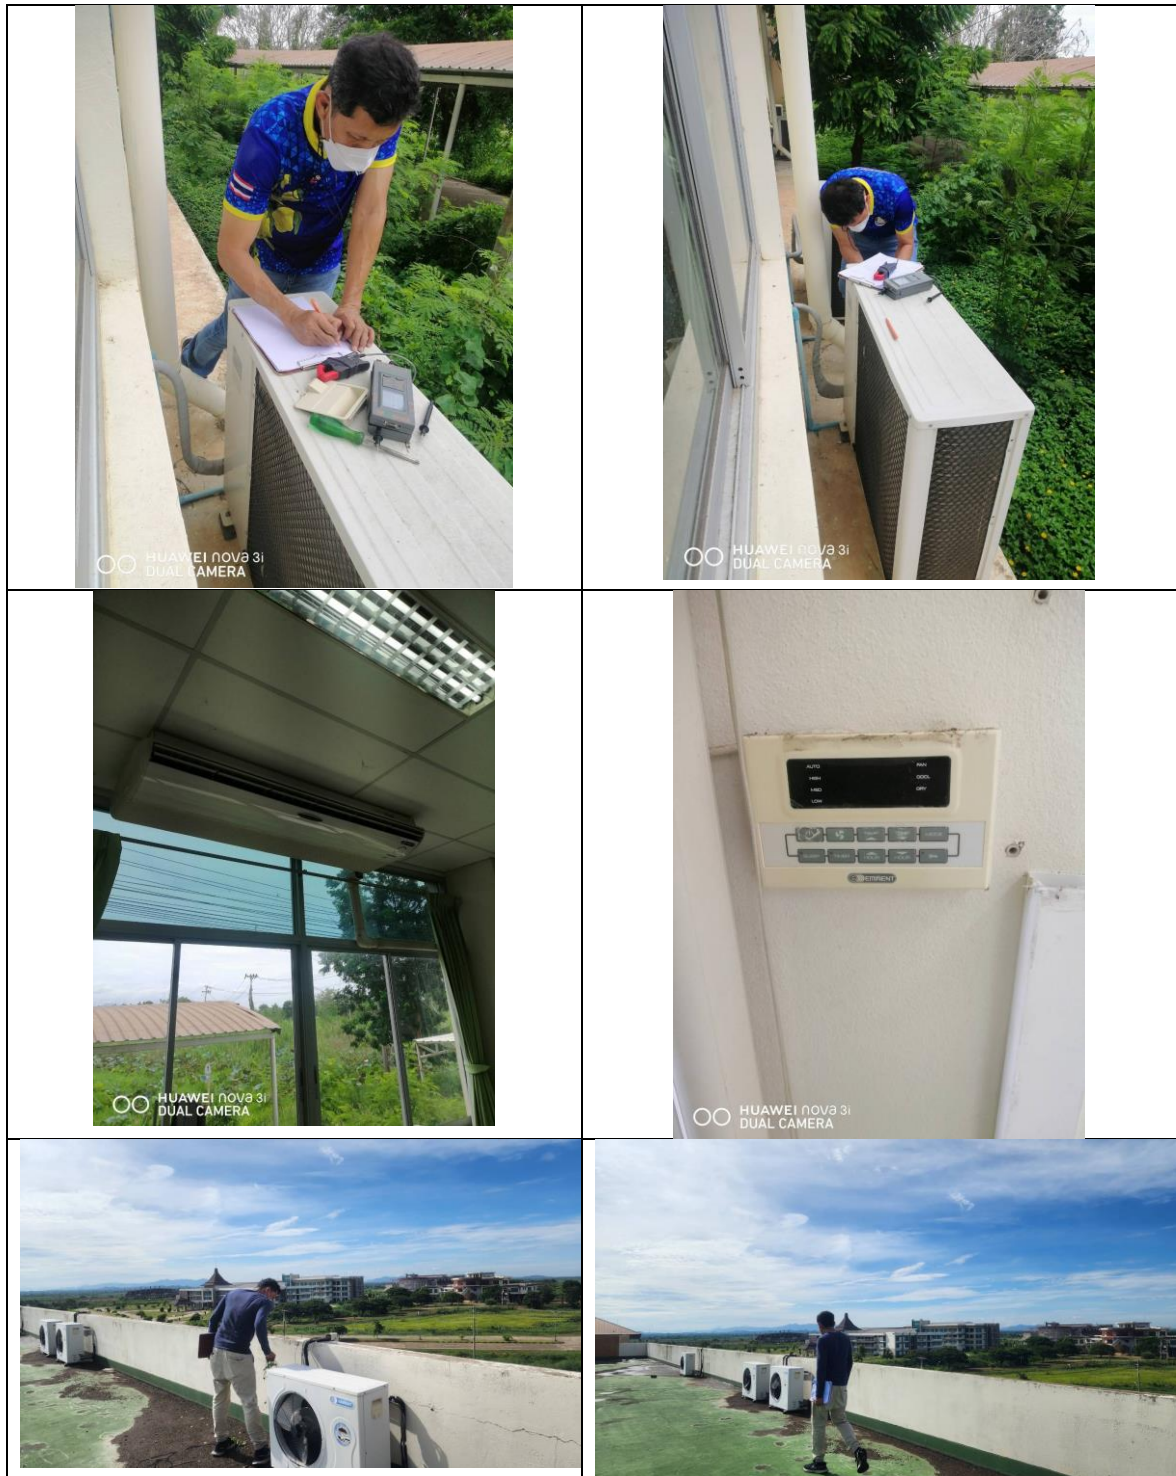
ตรวจสอบและทดสอบเครื่องปรับอากาศทั้ง 2 ส่วนคือ fancoil และ condensing ทุกตัวจำนวน 99 unit พร้อมวัดค่าทางไฟฟ้า (บางตัวเสียไม่สามารถตรวจสอบได้ )

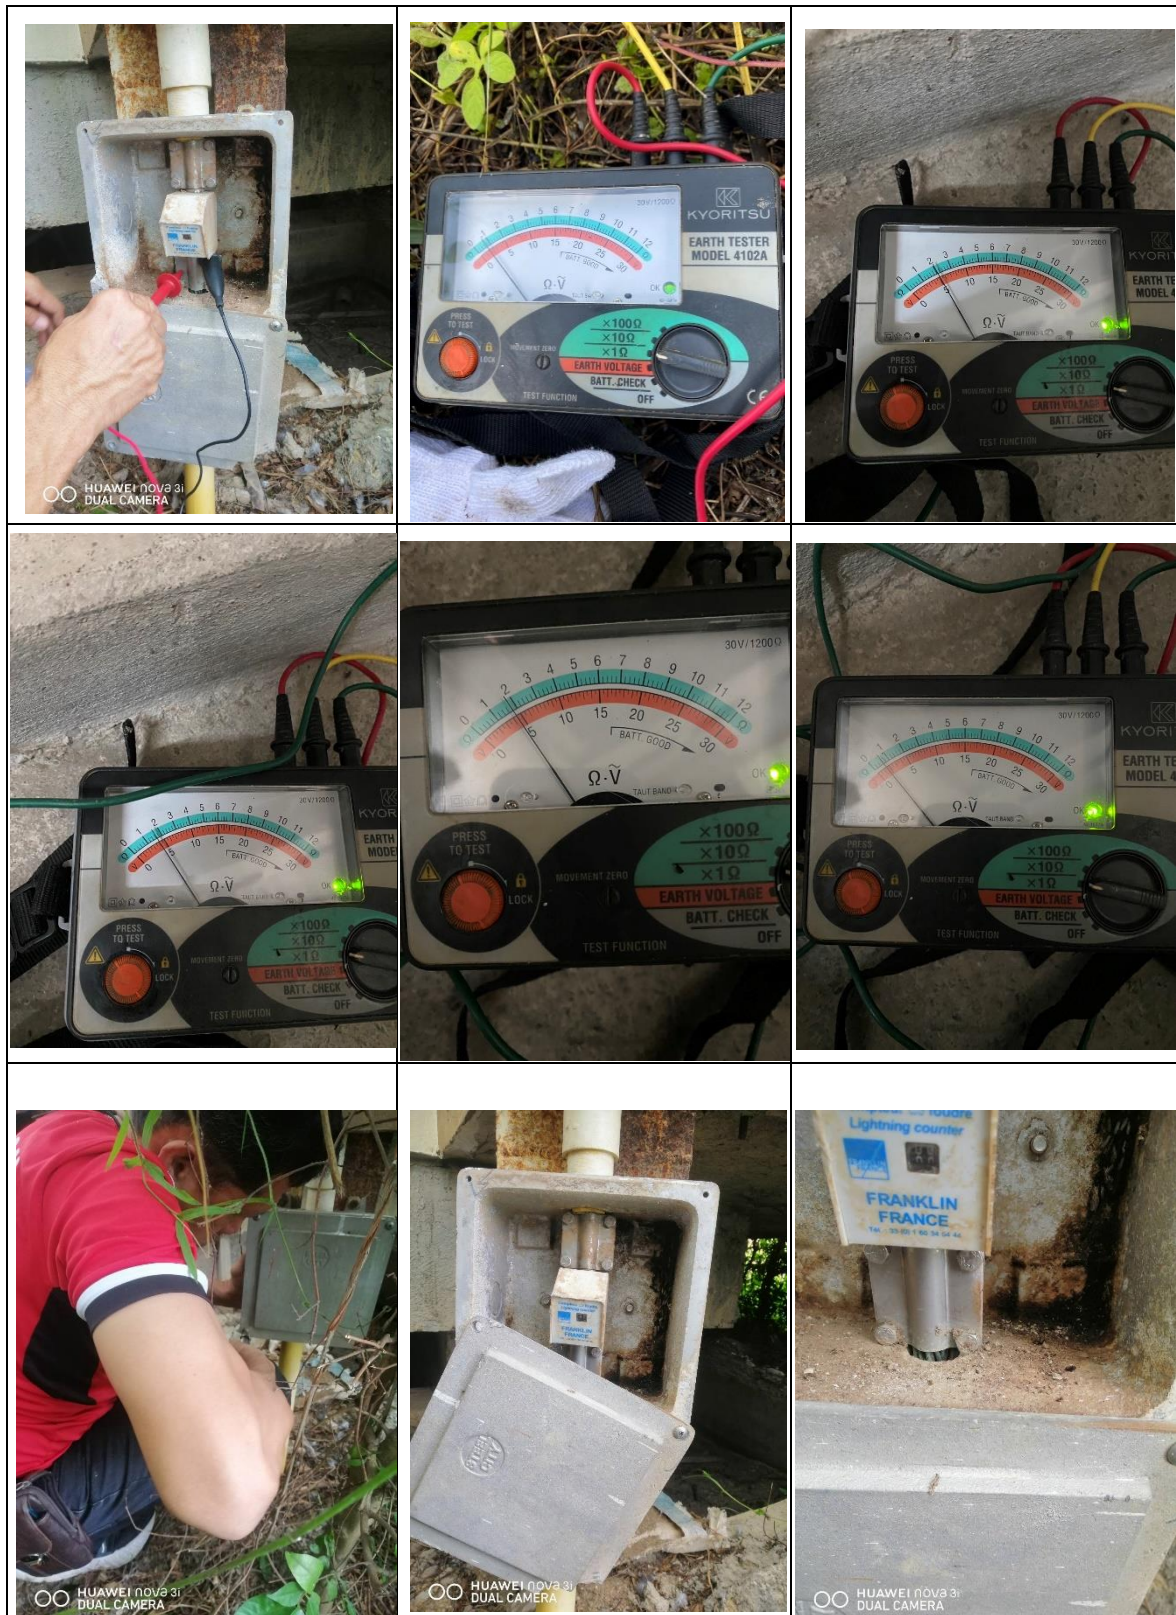
ค่า Grounding test เป็นค่าความต้านทานของดินในพื้นที่ มาตรฐานไม่เกิน 2 โอห์ม

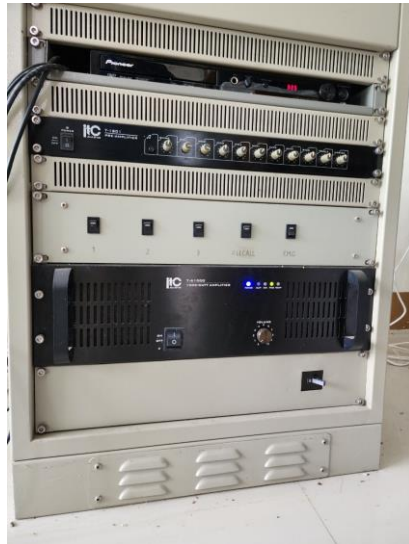
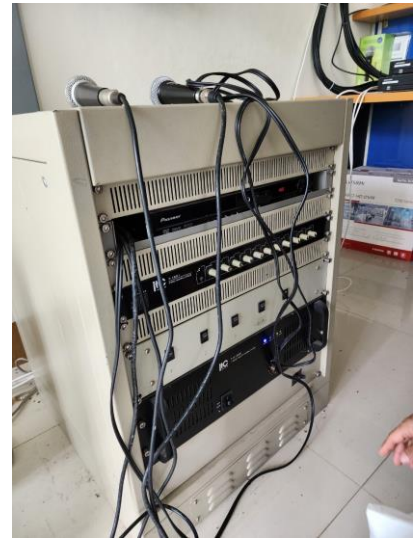
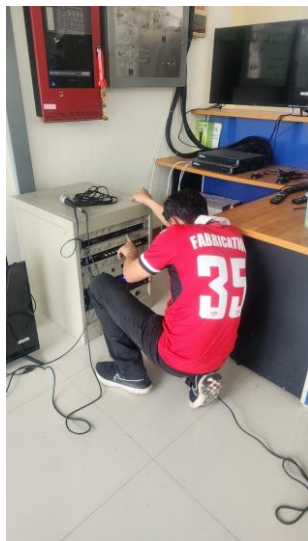
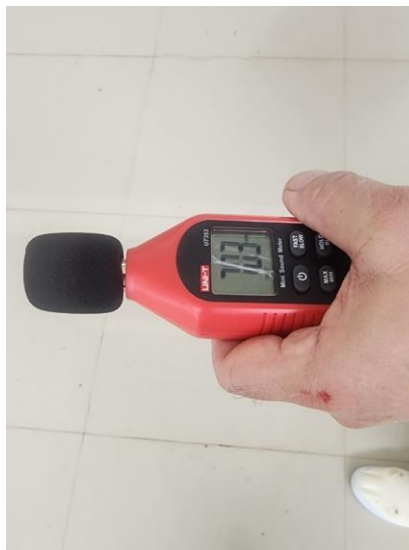
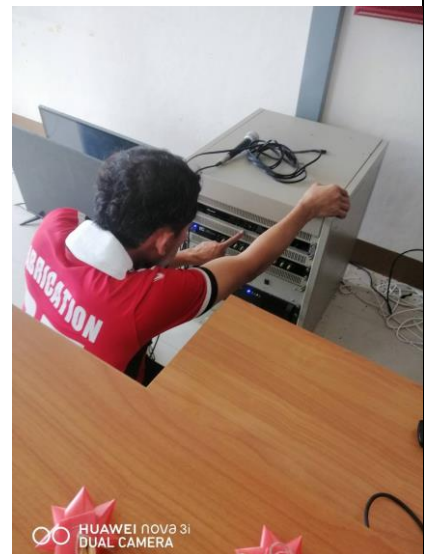
## ระบบเครื่องเสียง

ทดสอบและตรวจสอบระบบเสียงทั้ง การใช้ Microphone และแผ่นเสียงเพลง โดยการเดินวัด  
ค่าของเสียงแต่งพื้นที่ ลำโพงส่วนใหญ่เสียงออก  
(ยกเว้นชั้น 2 เสียงไม่ออกลำโพงเป็นส่วนใหญ่ คาดว่ามีการถอดสายออกเนื่องมาจากอาจเกิด  
จากระบบ Impact Sound ระหว่างชั้น )

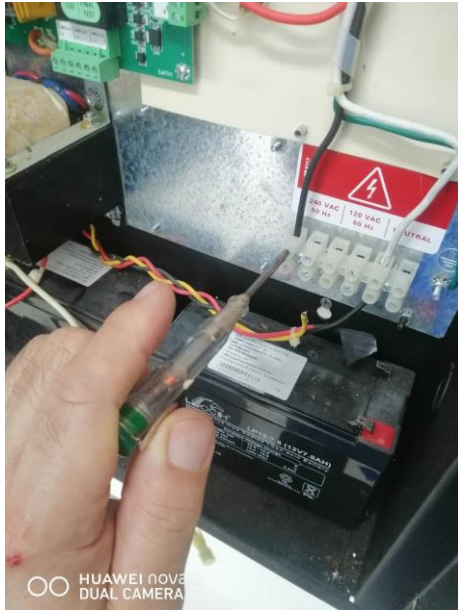
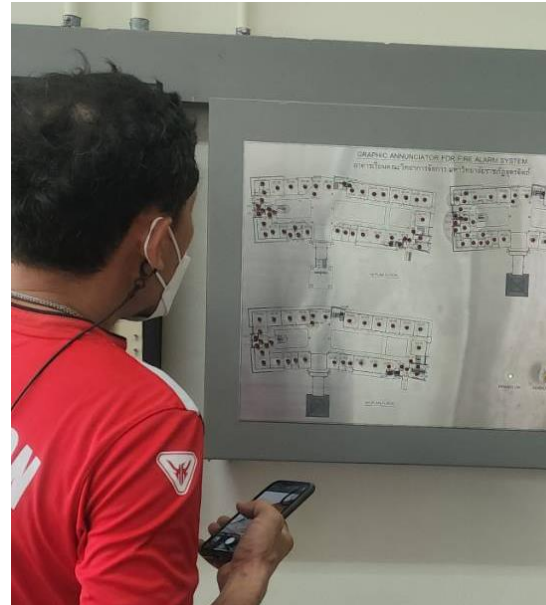
หมายเหตุ: ผลการทดสอบระบบแจ้งเหตุเพลิงไหม้และ ZONE ที่เกิดเหตุโดยใช้การต่อตรงจากแหล่งจ่ายไฟของอาคาร.

ข้อพิจารณาเพิ่มเติม: ต้องปรับปรุงระบบไฟสำรอง(Battery Back-up ของตู้ Fire Alarm& Graphic Annunciator และReset ระบบตู้ใหม่ทั้งระบบ

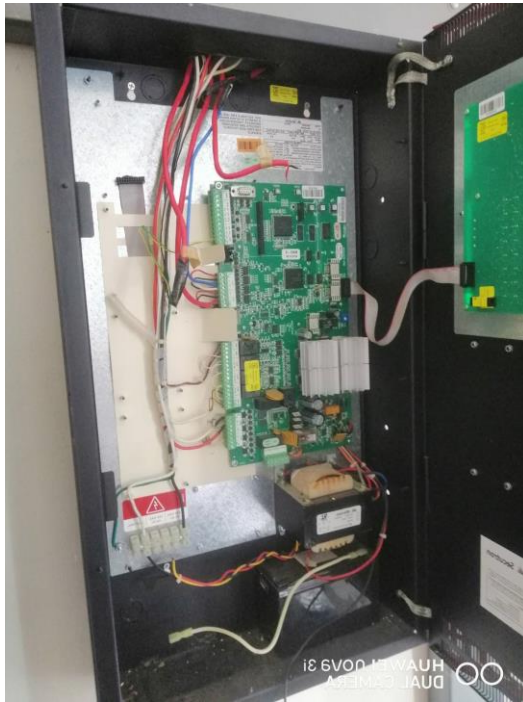
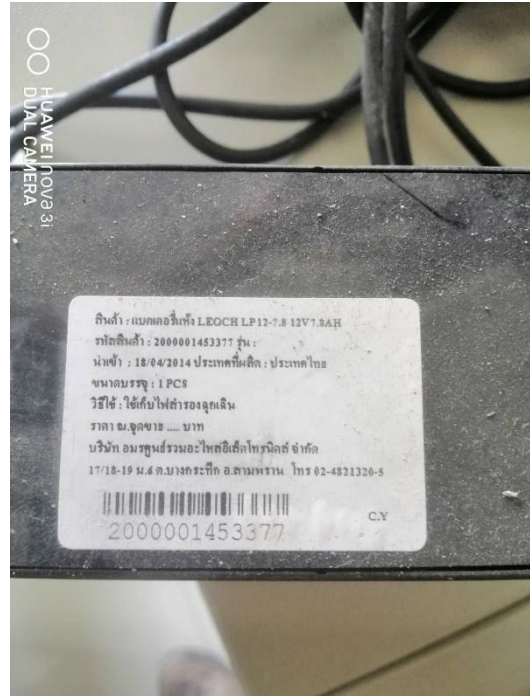
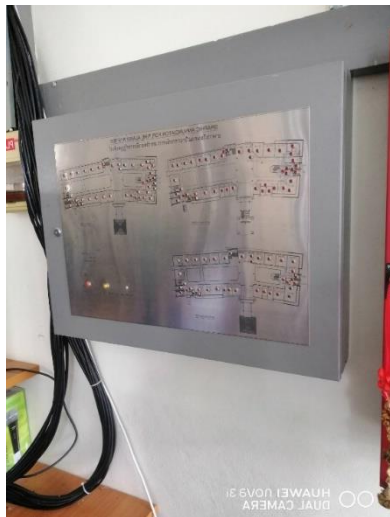
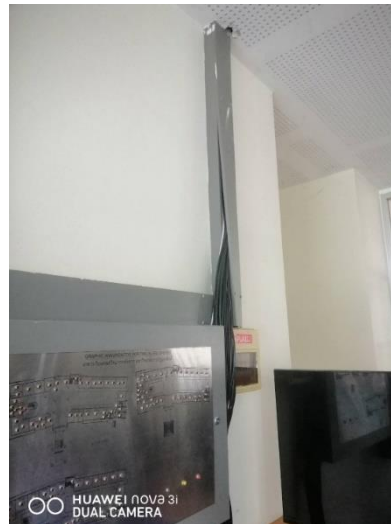
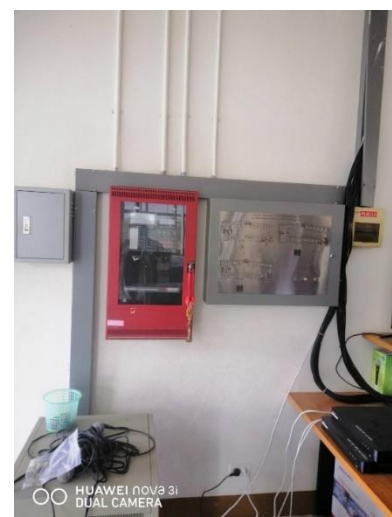
สภาพทั่วไปของระบบ FIRE ALARM และสายสัญญาณภายในพื้นที่ ที่จะต้องจัดใหม่ทั้งหมด

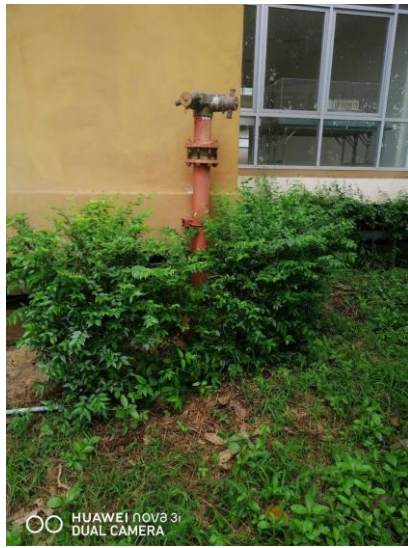
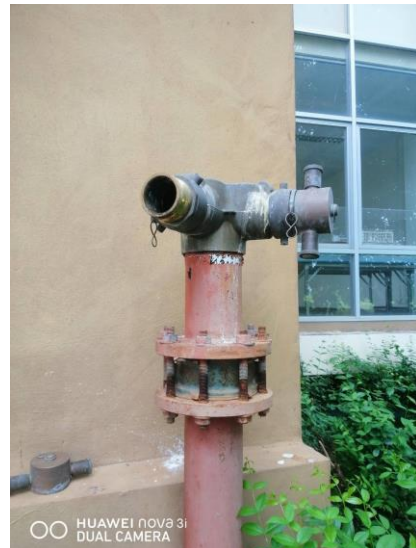
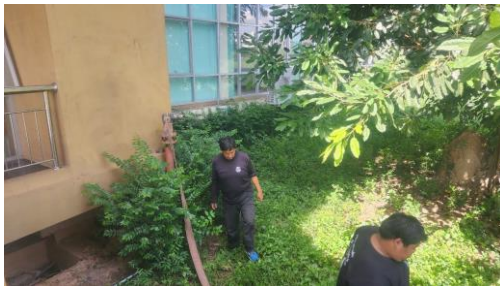
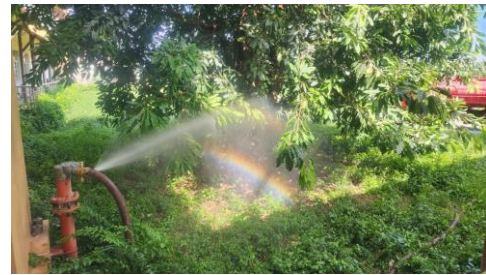
ภาพประกอบ: หัวรับน้ำดับเพลิงจากรถดับเพลิงภายนอก

หมายเหตุ: เป็นหัวรับน้ำจากภายนอกมาจ่ายเข้าอาคารเพื่อส่งน้ำไปยังตู้ดับเพลิงภายในของแต่ละชั้น อาคารนี้ออกแบบเป็นระบบท่อแห้งไม่มีระบบดับเพลิงของอาคาร

ข้อพิจารณาเพิ่มเติม: กรณีเกิดเพลิงไหม้อาคารถ้ารถน้ำยังมาเติมน้ำเข้าระบบท่อของอาคารไม่ทัน ทางอาคารเองมีเฉพาะถังสารเคมีจะระงับเหตุเพลิงไหม้ได้ไม่เต็มประสิทธิภาพและต้นเหตุการณ

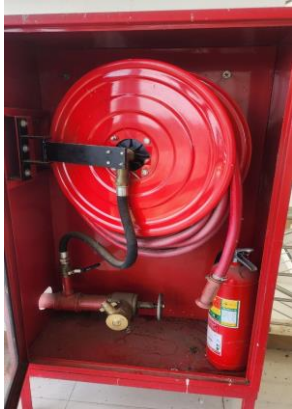
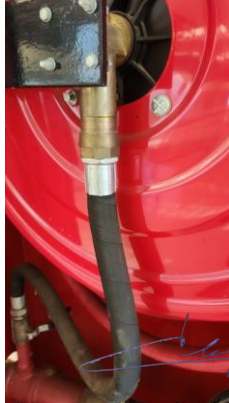
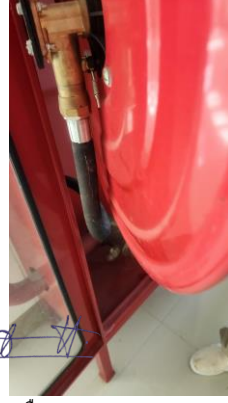
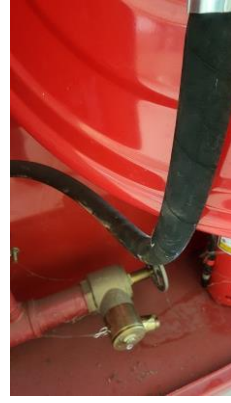
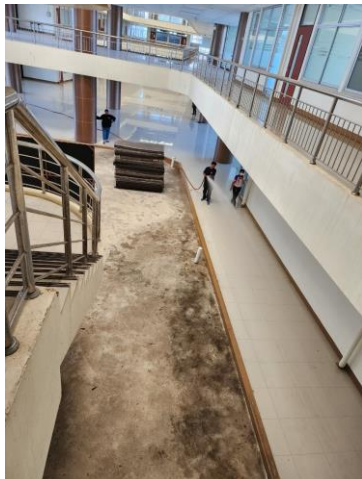
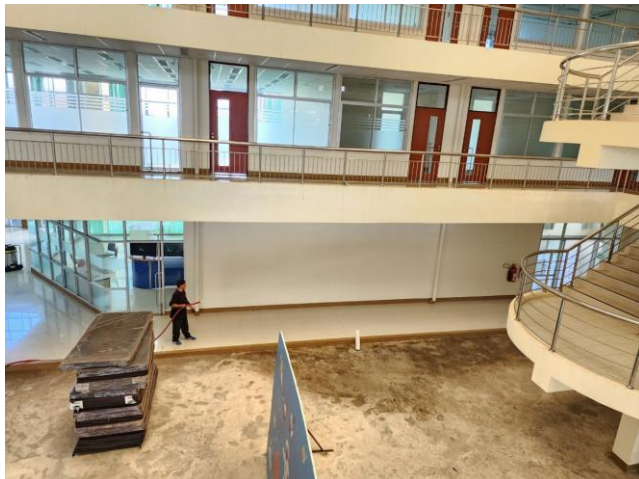
ภาพประกอบ :ตู้อุปกรณ์ดับเพลิง ชั้นที่ 1 ฝั่งตะวันตก

ข้อพิจารณาเพิ่มเติม: สายดับเพลิงที่กดทับกันนานๆ จะเสียรูปแบบแข็งตัวถาวร ถ้ามีการเติมน้ำเข้าระบบแรงดันอัตโนมัติอาจทำให้การส่งน้ำอ่อนและอาจทำให้ข้อต่อระหว่างท่อเหล็กกับสายยางแตกได้

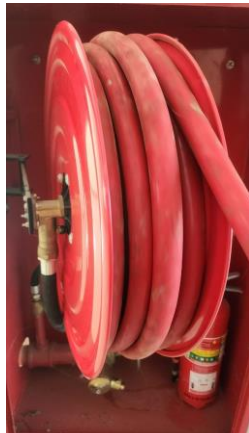
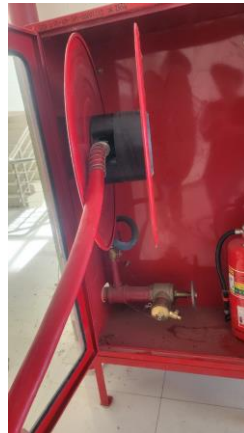
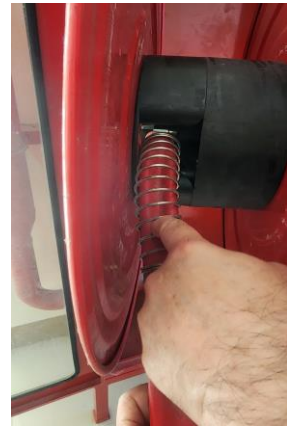
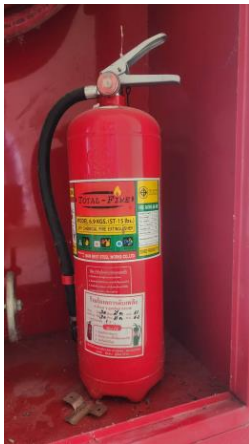
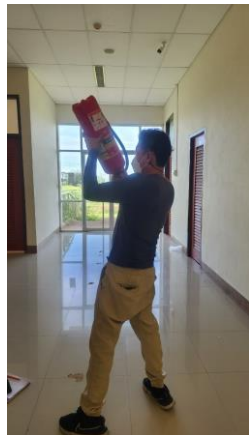
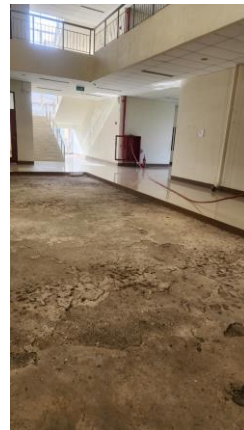
ภาพประกอบ: ตู้ดับเพลิงชั้นที่ 1 ฝั่งตะวันออก

ข้อพิจารณาเพิ่มเติม: วัดระยะสายยางระหว่างตู้.ต้องมีช่วง Overlap กับอย่างน้อย 10% ซึ่งอาคารนี้ ระยะยังได้เกณฑ์อยู่ แต่ปลายสายอีกตู้ที่ต้องส่งน้ำไปฉีดระยะขาดไปประมาณ 20 เมตร

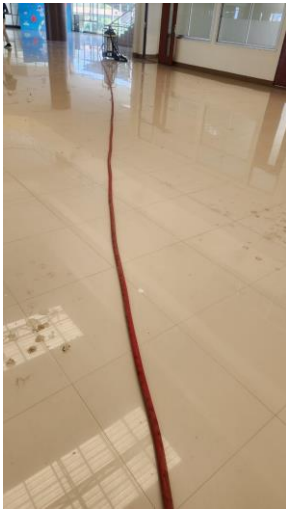
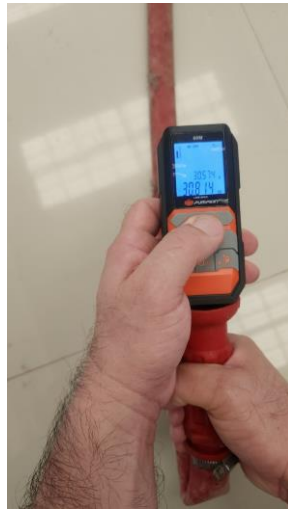
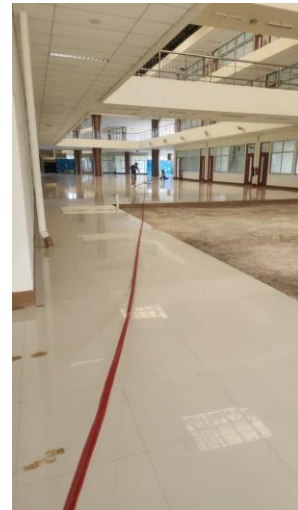
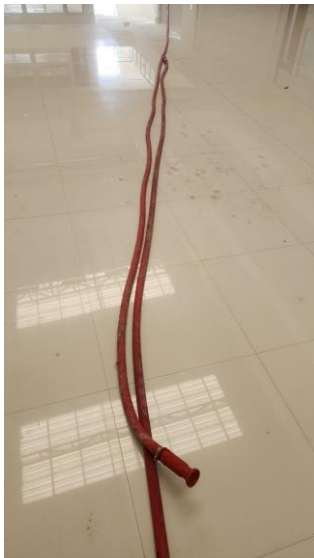
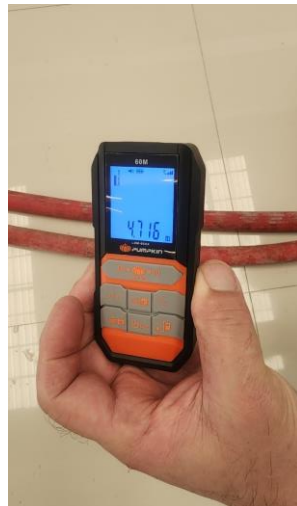
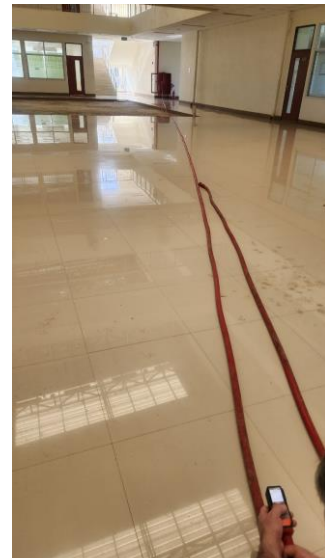
ภาพประกอบ: ความยาวของสายดับเพลิง ชั้นที่ 1

สายยาว 30.8 เมตร

สายเหลือมกัน 4.70 เมตร

ข้อพิจารณาเพิ่มเติม: คลี่สายออกมาวัดระยะการใช้งานตามมาตรฐานระบบดับเพลิง  
สายในตู้ดับเพลิงทั้ง 3 ชั้นเริ่มแข็งตัวและเสียรูปทรงทุกตู้แล้ว

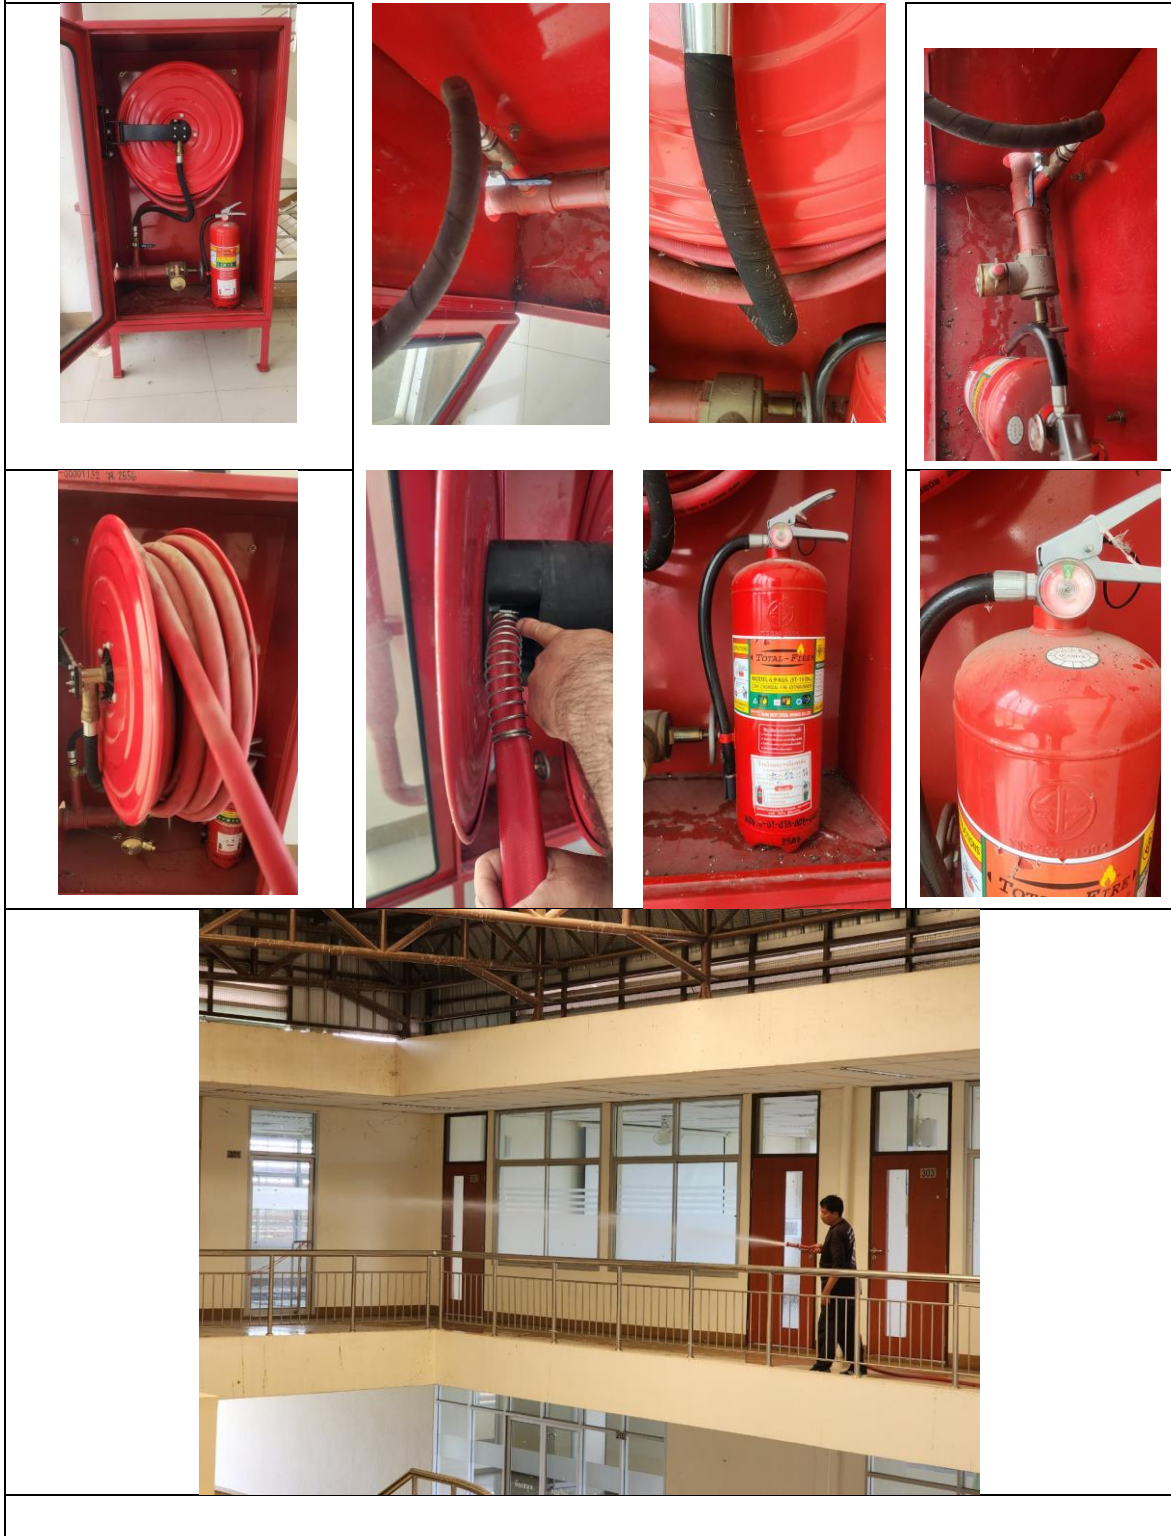
ภาพประกอบ : อุปกรณ์ดับเพลิงชั้นที่ 3 ฝั่งตะวันตก

ข้อพิจารณาเพิ่มเติม: ดึงสายตู้ดับเพลิงออกมาทดสอบแต่ละชั้น

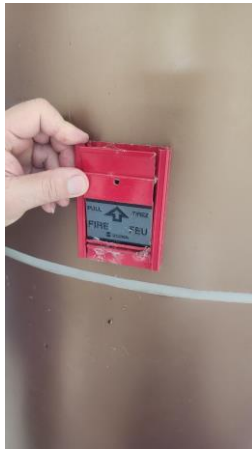
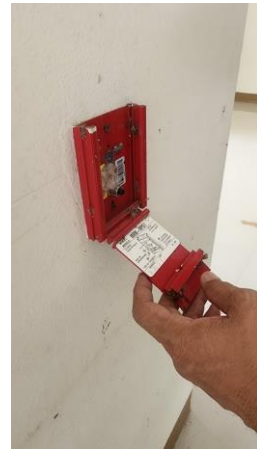
อุปกรณ์แจ้งเหตุด้วยมือ ชั้นที่ 1

ข้อพิจารณาเพิ่มเติม: ทดสอบระบบ Manual station fire alarm แล้วส่วนใหญ่ reset เข้าที่ยากและไม่ลงล็อคตำแหน่งเดิม

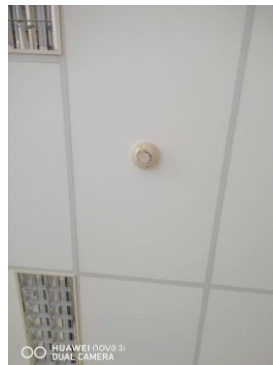
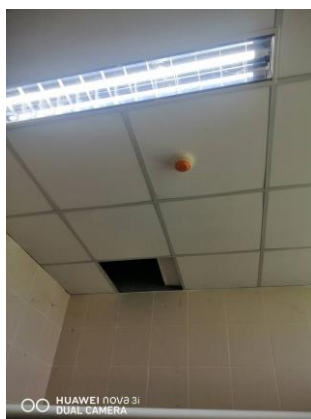
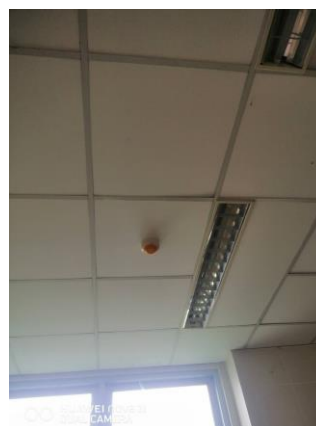
ภาพประกอบ อุปกรณ์ตรวจสอบจับเพลิงไหม้ ในแต่ละห้อง/พื้นที่

ตัวตรวจจับควันไม่เปิดฝา

ตัวตรวจจับควันห้องน้ำไม่เปิดฝา

ข้อพิจารณาเพิ่มเติม ส่วนใหญ่ยังไม่ถอดฝาครอบ

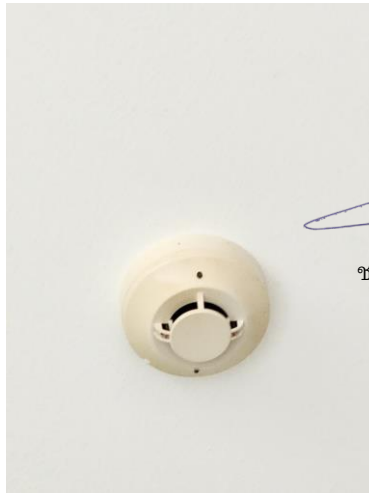
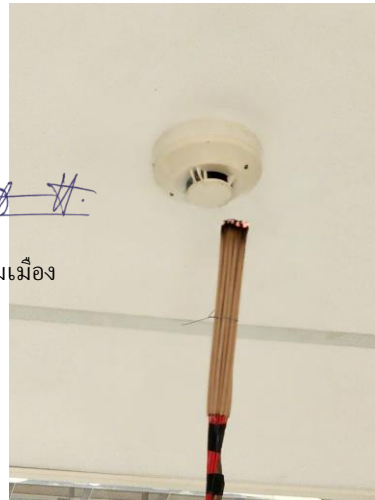
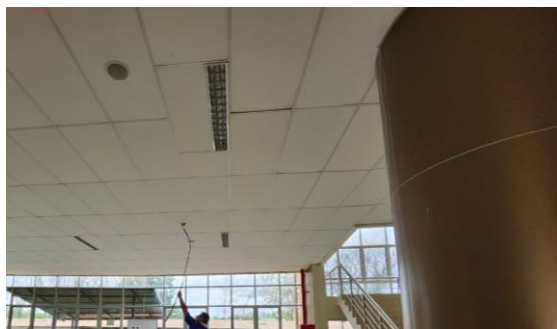
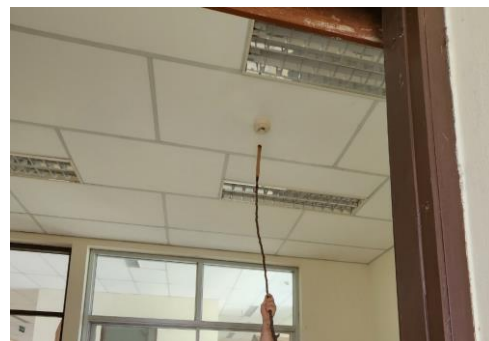
ภาพประกอบ: การทดสอบระบบการแจ้งเตือน

ภาพทดสอบSmoke detector โดยใช้ควันจากรูป

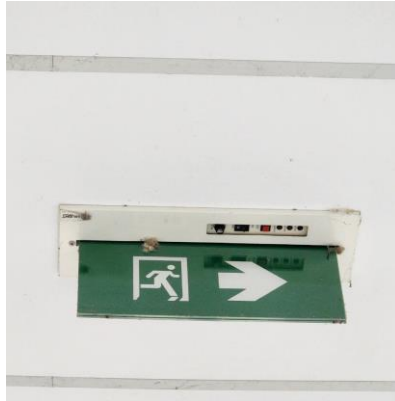
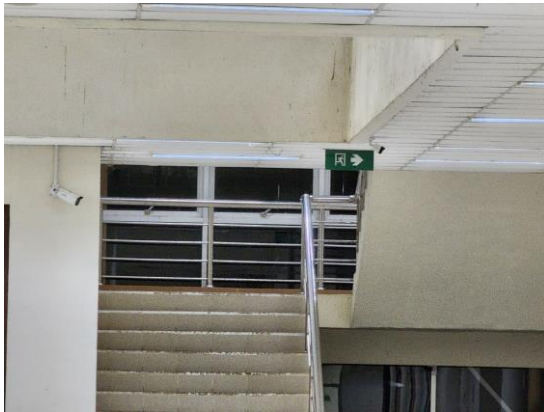
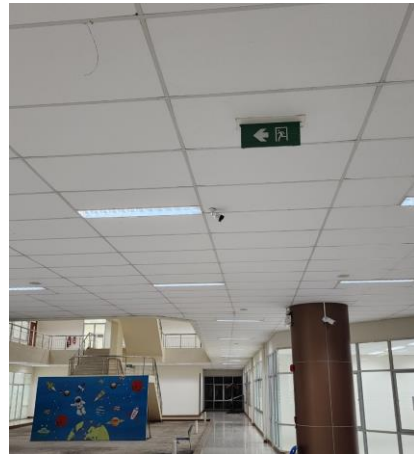
สัญลักษณ์เส้นทางหนีไฟฝั่งทิศตะวันตก

ข้อพิจารณา: ส่วนใหญ่ป้ายสัญลักษณ์การหนีไฟ ป้ายทางออกต่างๆจะมี Battery Back-up ตรวจสอบเบื้องต้นคือ Battery Back-up หมดอายุหมดแล้ว

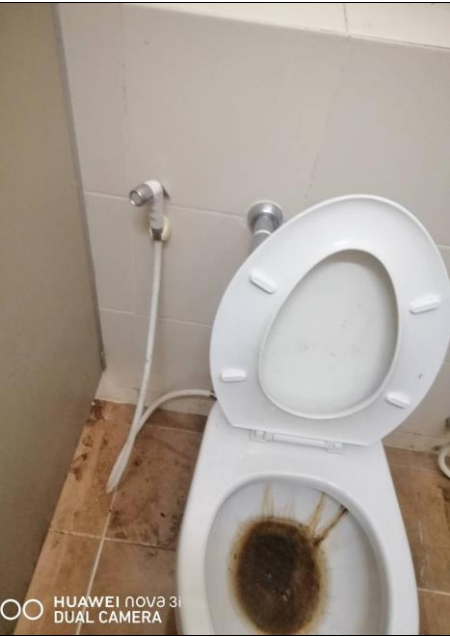
| | <p>ห้องน้ำส่วนกลางส่วนใหญ่ยังใช้งานได้ มี<br/>เสื่อมสภาพเช่นผนังและประตูด้านล่าง<br/>จะมีความเสียหายเยอะกว่าจุดอื่น กรณีนี้จะ<br/>ใช้การซ่อมหรือเปลี่ยนใหม่ ขึ้นอยู่กับงาน<br/>Renovate อาคาร</p> |

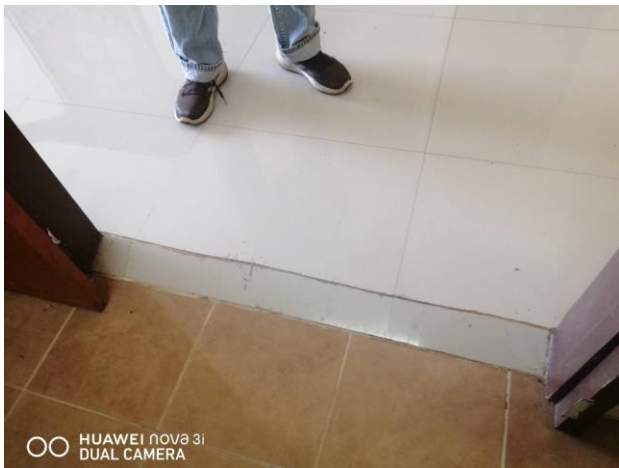
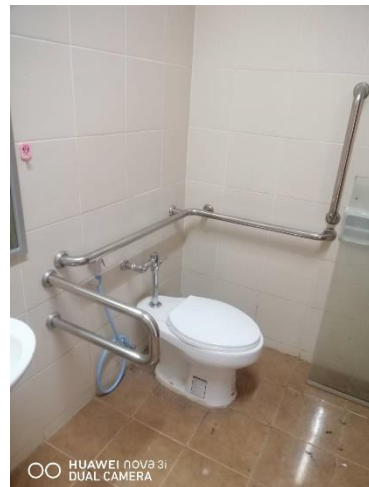
สภาพห้องน้ำคนพิการปรับปรุงไม่มาก ทำความสะอาดเพิ่มเติมอุปกรณ์สามารถใช้งานต่อ

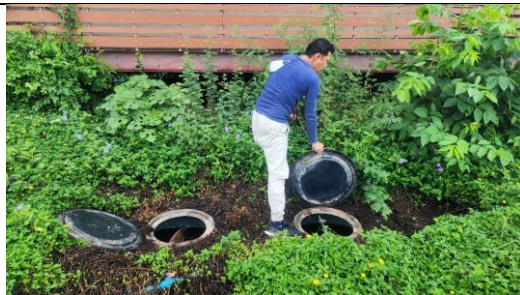
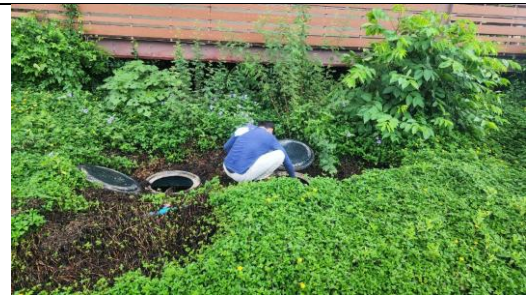
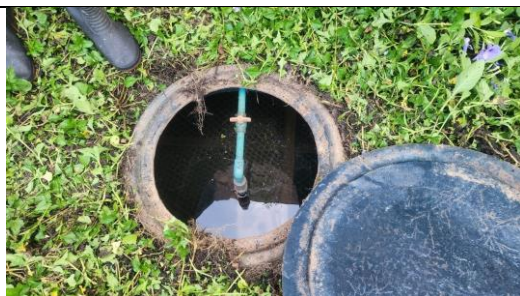
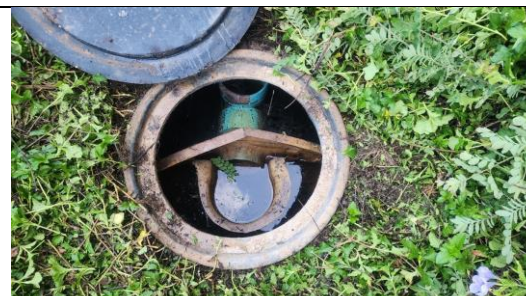
ภาพประกอบ: ถังเก็บน้ำเสียและเติมสารเคมีให้ระบบฝังด้านทิศตะวันตก

ถังบำบัดน้ำเสียส่วนใหญ่จะอยู่ต่ำและวัชพืชปกคลุม

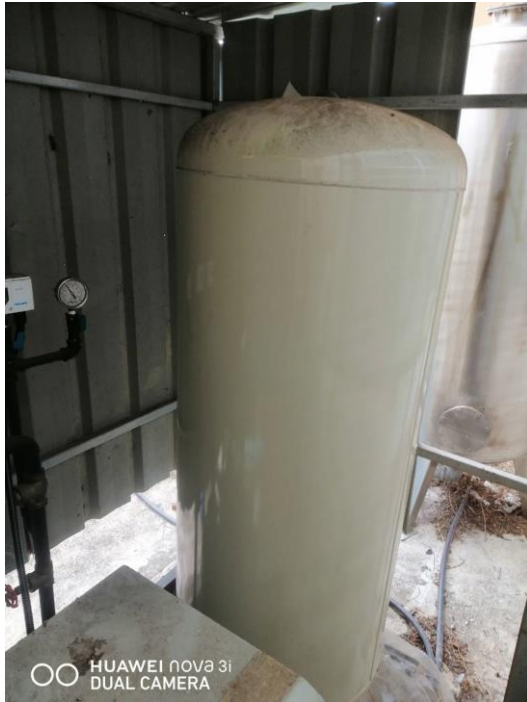
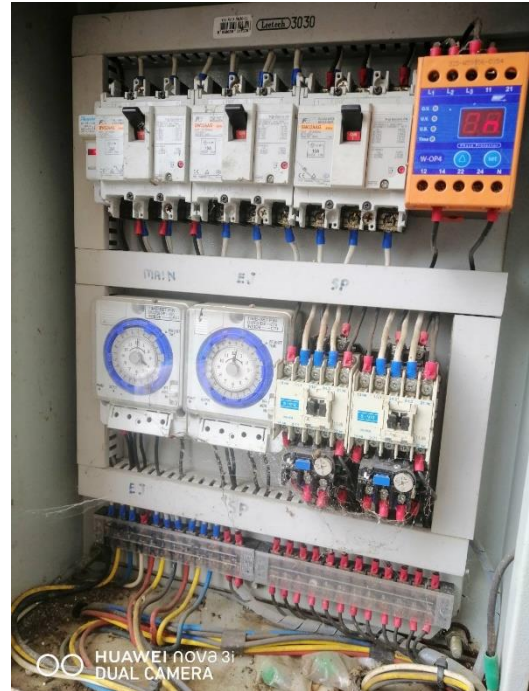
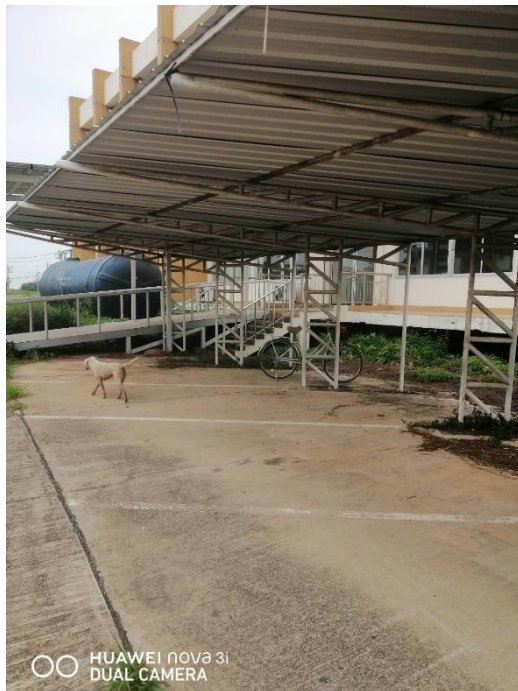
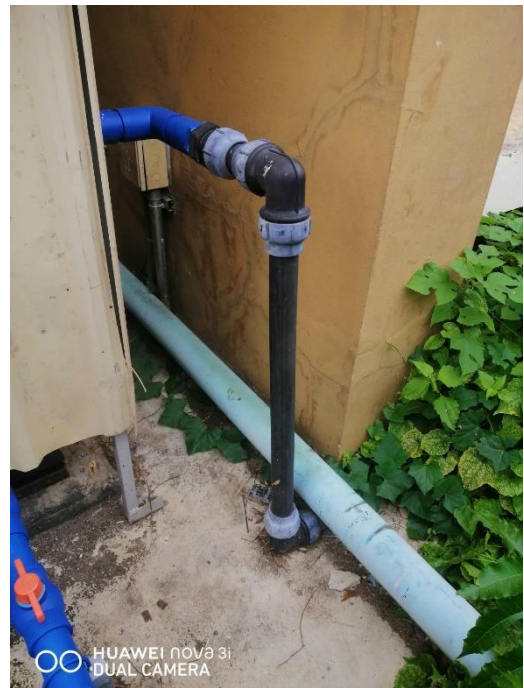
1. ถังแรงดันระบบน้ำดีและห้อง Booster pump แคมและService ยาก
2. ตู้ Control ระบบน้ำดีจ่ายอาคาร
3. บริเวณที่จะตั้งถังน้ำดีในงานออกแบบใหม่
4. ท่อน้ำจ่ายระบบน้ำดี ขนาดเล็กสำหรับจำนวนห้องน้ำที่มีอยู่

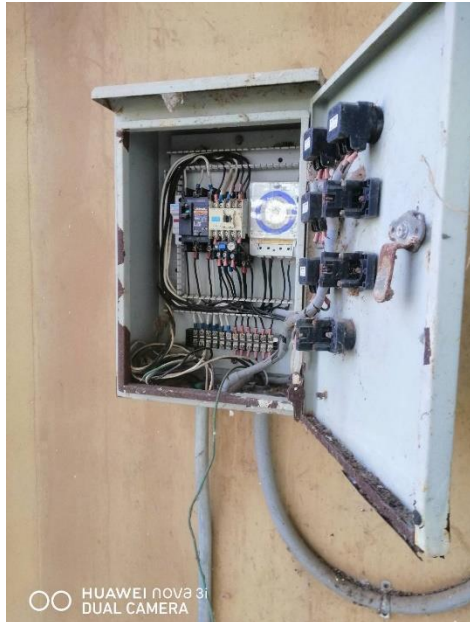
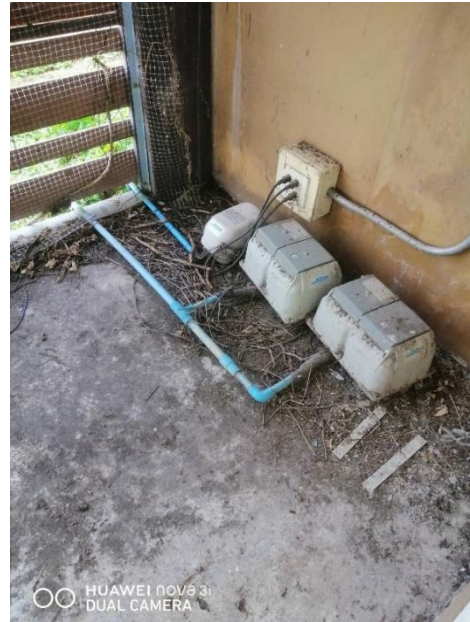
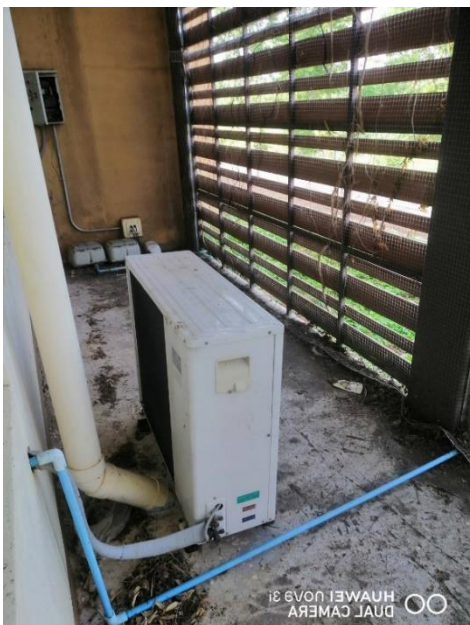
ตู้ Control และ pump เต็มอากาศระบบบำบัดน้ำเสีย ใช้งานไม่ได้ และไม่มีทางเข้า-ออก  
สำหรับไปดูแลทดสอบระบบต้องปีนทางหน้าต่าง

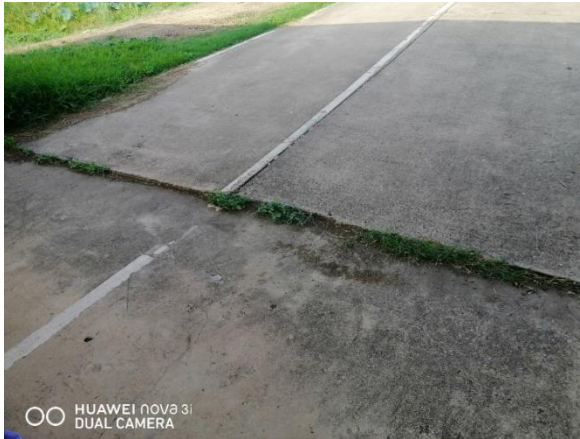
งานถนน main entrance ทรุดตัว แก้ไข  
 ปรับแต่งใน redesign  
 ฝาน้ำรั่วฝ้าเพดานงานหุ้มเสา รวมถึงงาน  
 ปรับปรุงส่วนนี้อยู่ใน Scope งาน redesign

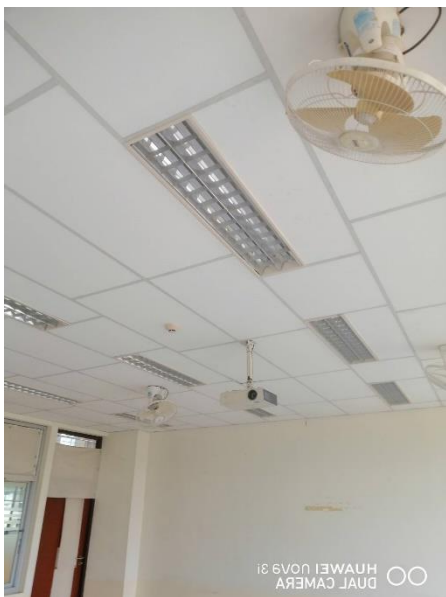
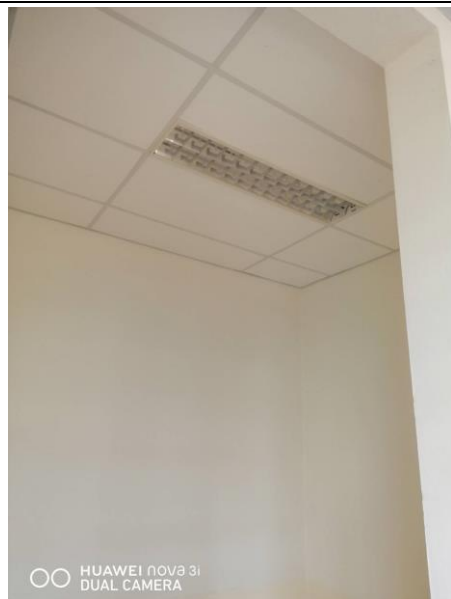
งานโครงฝ้าและไฟฟ้าแสงสว่างภายในห้องส่วนใหญ่ยังใช้งานได้

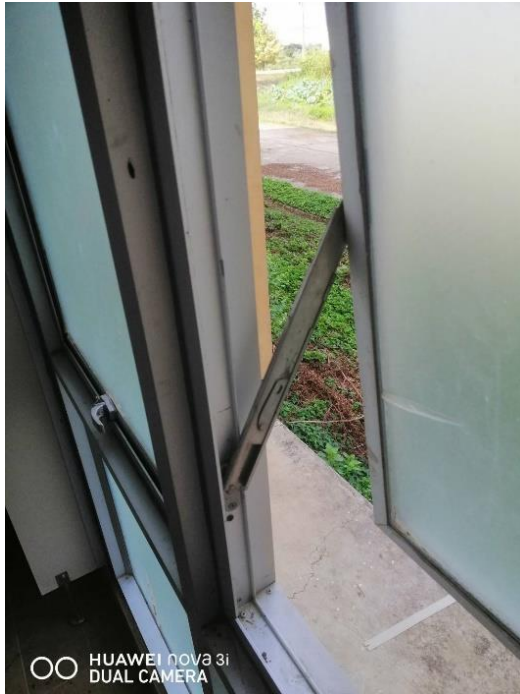
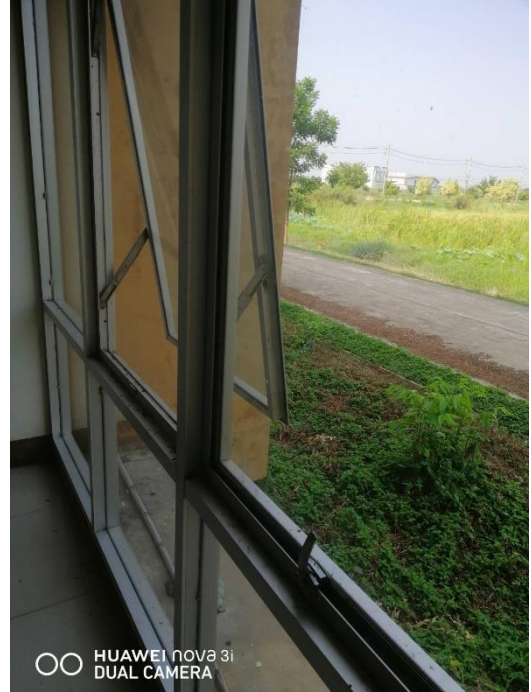
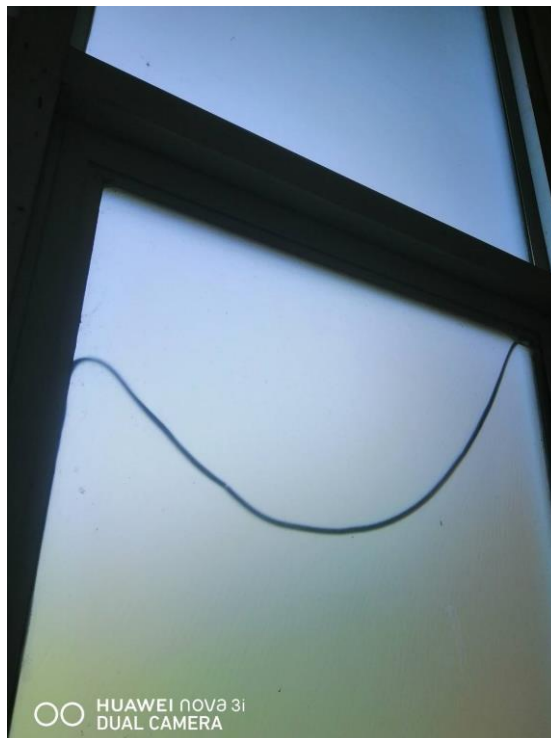
หน้าต่างบานกระทุ้งใช้ได้แต่ฝืด ลูกยางขอบหน้าต่างเสื่อมสภาพ
