# PREVENTIVE MAINTENANCE

SENOIOR REHABILITATION CENTERS AND CARE-URU

ชื่อ.....ศูนย์เวชศาสตร์ฟื้นฟูและดูแลผู้สูงอายุ.....

15.2 ช่วงวันที่ตรวจสอบครั้งนี้ วันที่ 24-25 สิงหาคม 2566

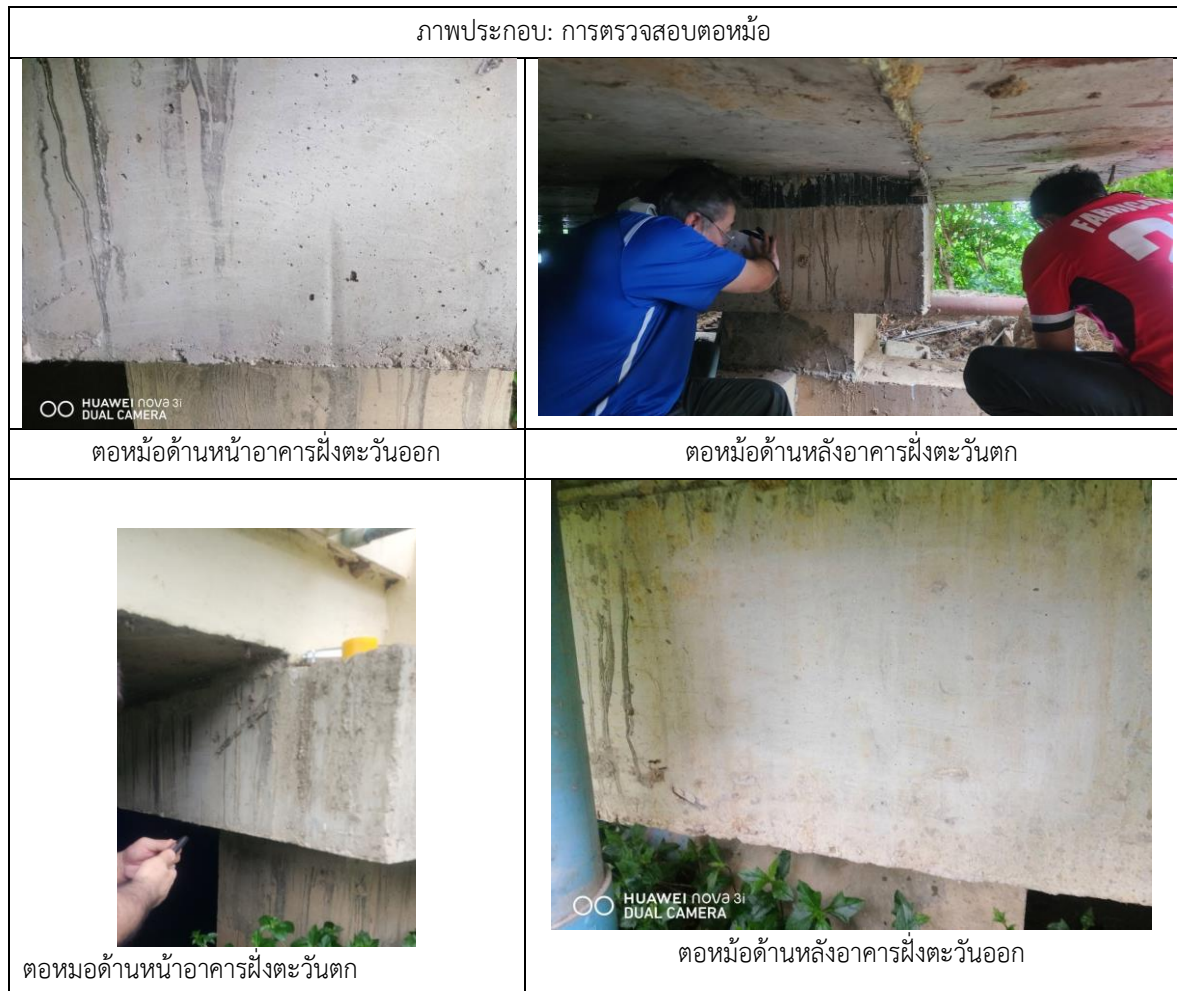
การทดสอบ กำลังอัดของ Concrete ด้วย Rebound Hammer เครื่องมือทดสอบความแข็งแบบไม่ทำลาย.

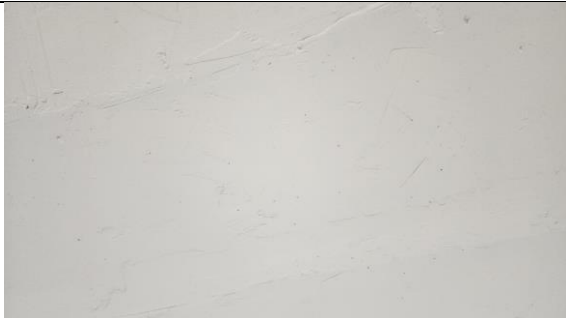
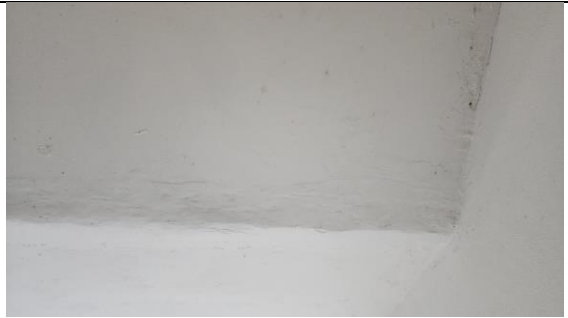
| ทดสอบพื้นรับน้ำหนักจรแนว 45 องศา บริเวณบันได | |
| ทดสอบพื้นรับน้ำหนักจรแนว 90 องศา บริเวณพื้นชานพักบันได | |

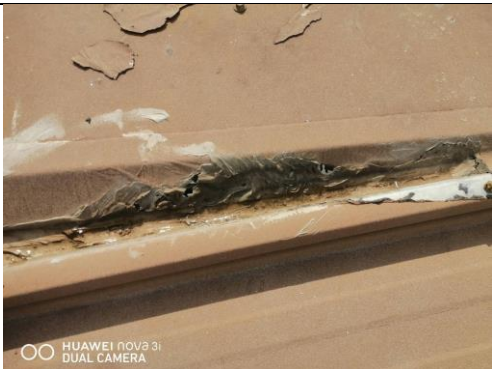
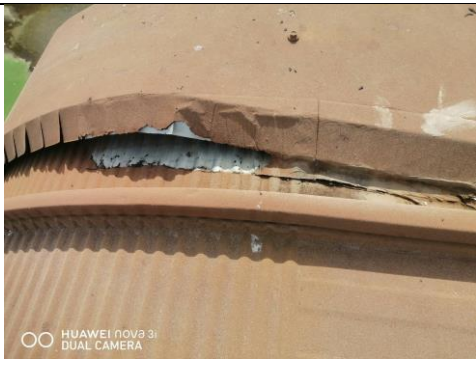
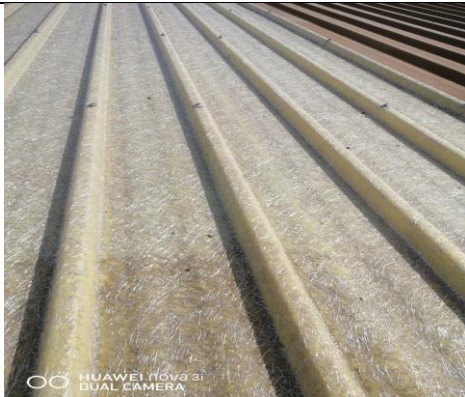
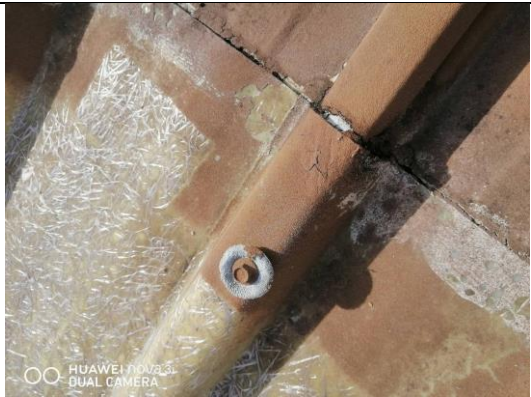
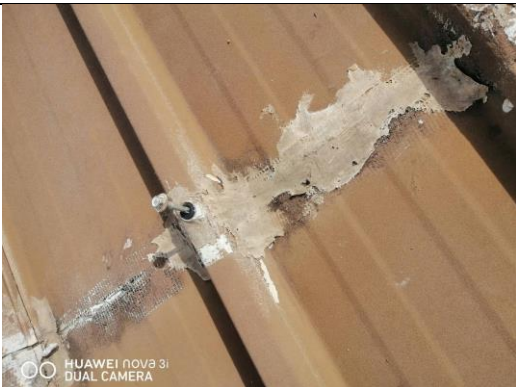
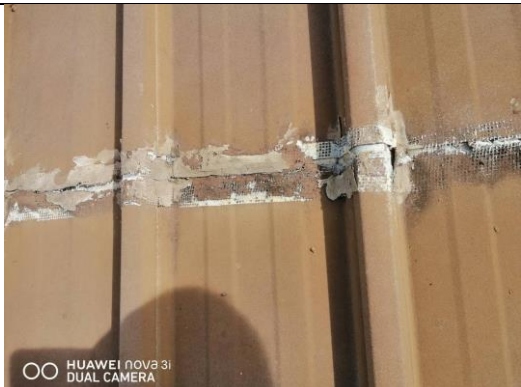
| หัวตะปูเป็นสนิม และหลุด | ตะปูยึดหลุดหาย |

ความเสื่อมสภาพของวัสดุหลังคา ชนิดต่างๆของอาคาร เช่นสังกะสี, Fiberglass, Concrete slap, Asphalt Shingle roof

มีหลายจุดและกินพื้นที่เป็นบริเวณกว้าง ต้องจัดสรรงบประมาณแก้ไขปัญหาทั้งระบบ เพราะมีค่าใช้จ่ายค่อนข้างสูงและต้องมีการสรุปรูปแบบที่ชัดเจน

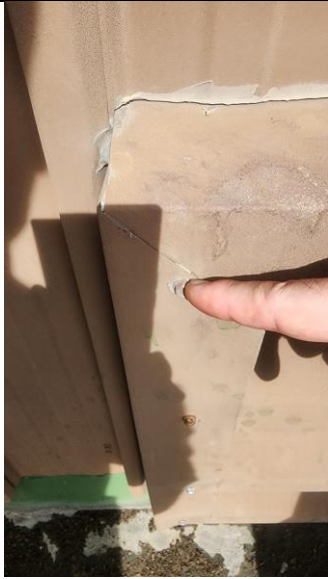
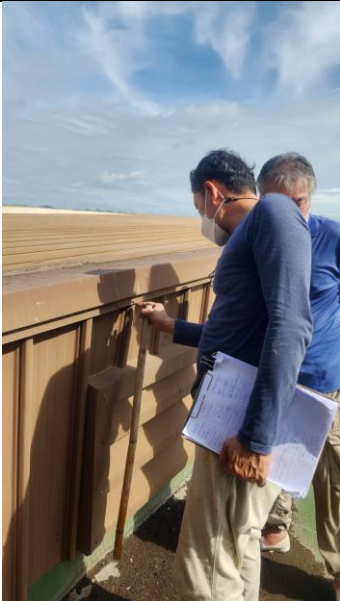
| ตะปูหลุด | ยาแนวหลุด บาง |

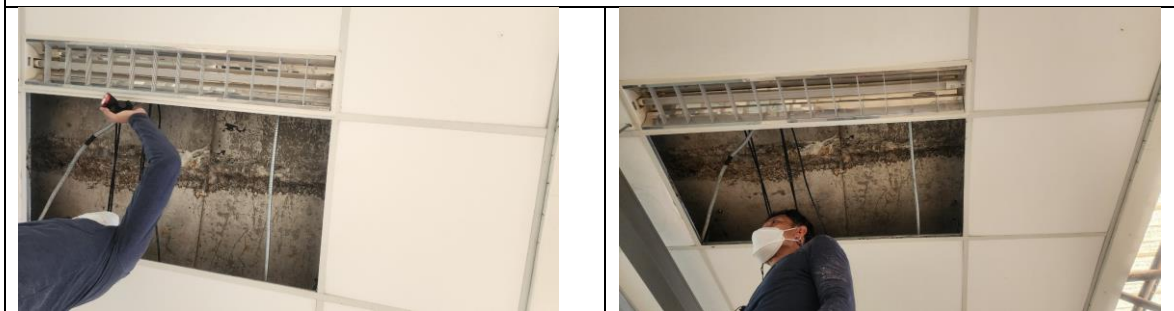
จุดน้ำรั่วในห้อง

พื้นดาดฟ้าด้านล่าง: แนวรอยต่อของดาดฟ้าบริเวณมีน้ำรั่วฝั่งด้านหลังอาคาร

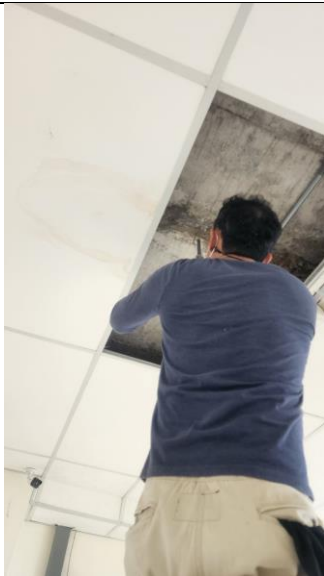
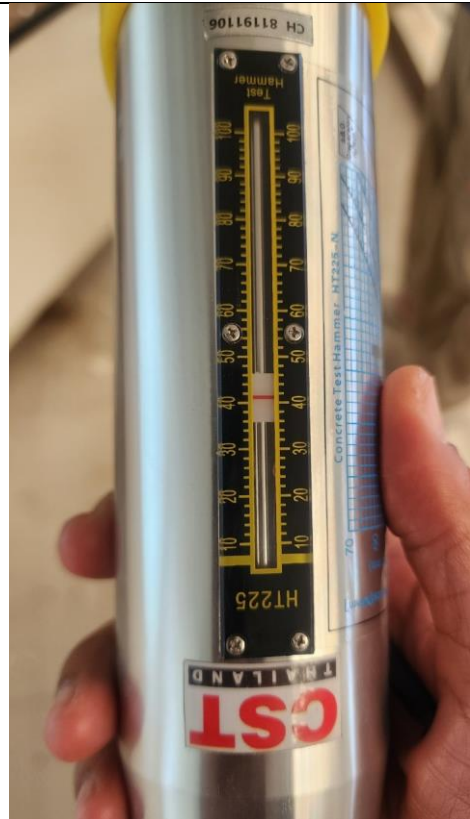
## แนวรอยต่อของดาดฟ้าบริเวณมีน้ำรั่วฝั่งด้านหน้าอาคาร

ค่าที่ทดสอบ Hammer test บริเวณที่รั่วทั้ง 2 ด้านของอาคารตัวเลขจะต่ำ
